「四国電力(株)伊方原子力発電所 1号機」に関する告発について

「四国電力(株)伊方原子力発電所 1号機」タービン架台のひび割れ

伊方原子力発電所 1号炉における タービン架台（コンクリート構造物）のひび割れの告発について

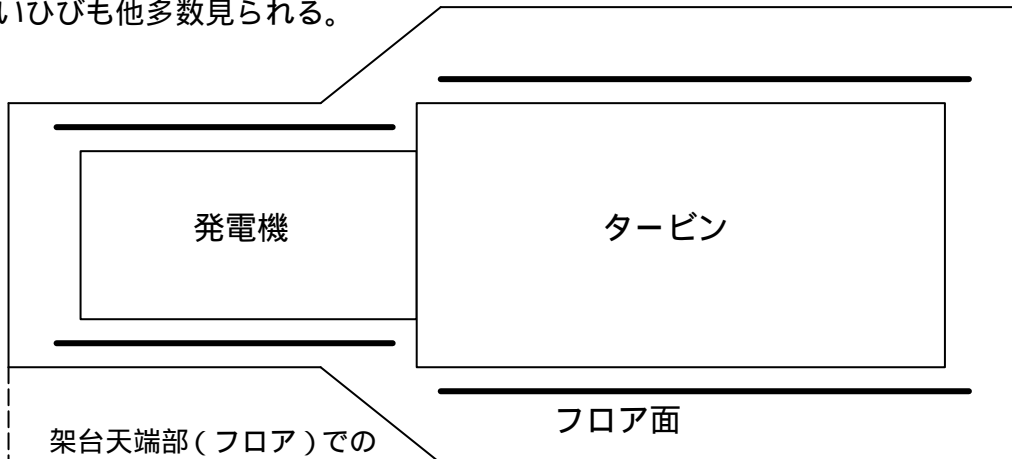
上面 (長さ約 50m)

ひび割れは梁の内側に
幅 0.5 ~ 3mm で入る。

太線部分に連続したひび割れがあり。短いひびも他多数見られる。

架台天端部(フロア)での架台の歪が著しく、定検後、三菱重工がタービンの芯出しに苦労していた。

ボーリング箇所は梁部 5箇所程度、上面(発電機設置部より)からも 2箇所程度実施。

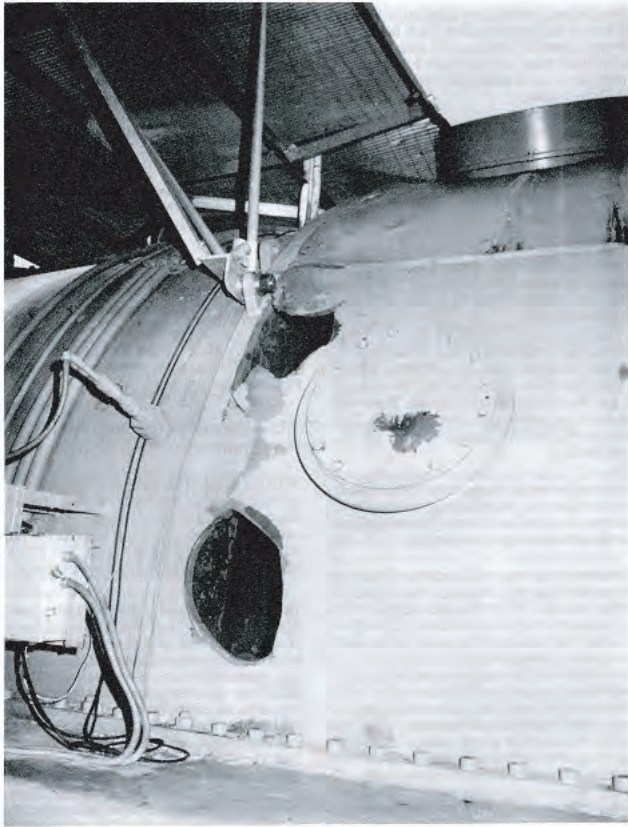
タービンケーシングの破損

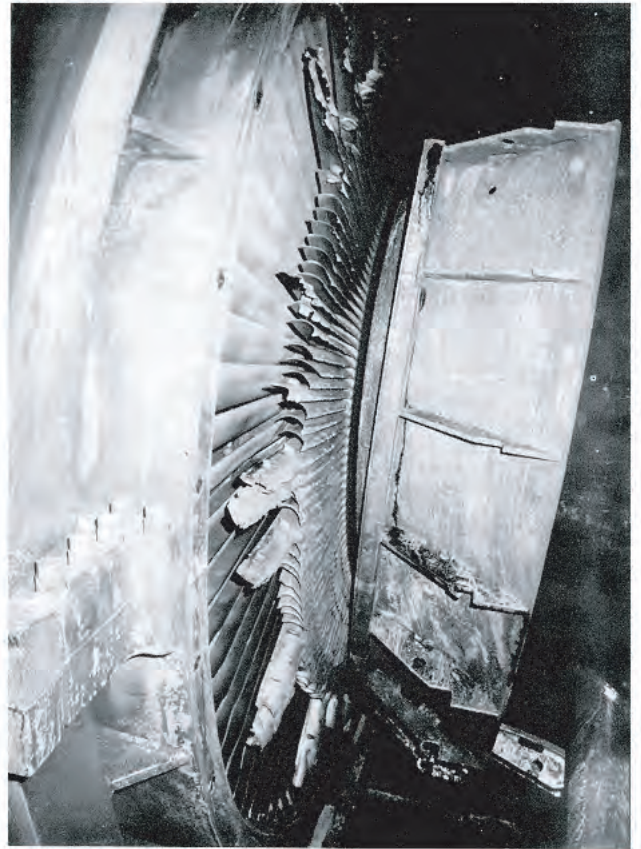
タービンの破損

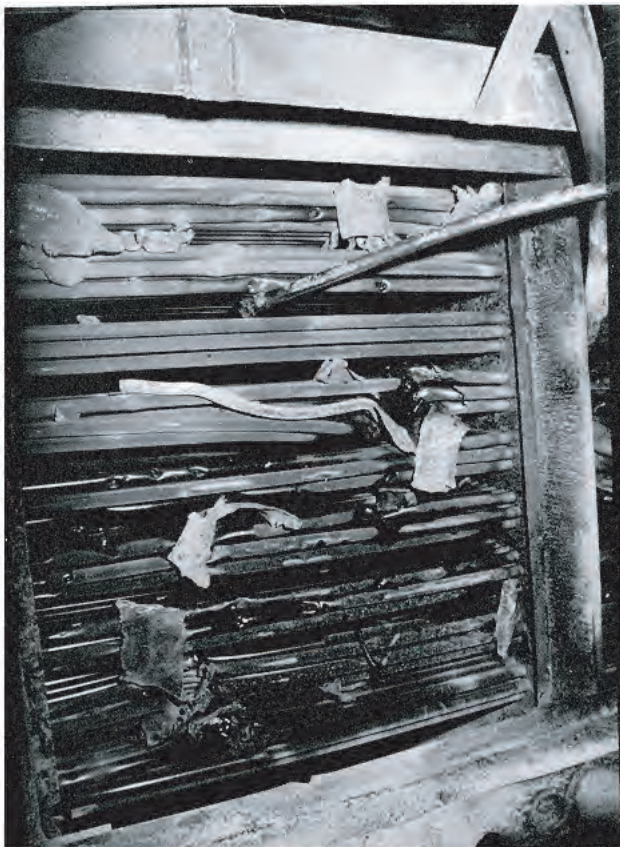
主復水器細管の破損

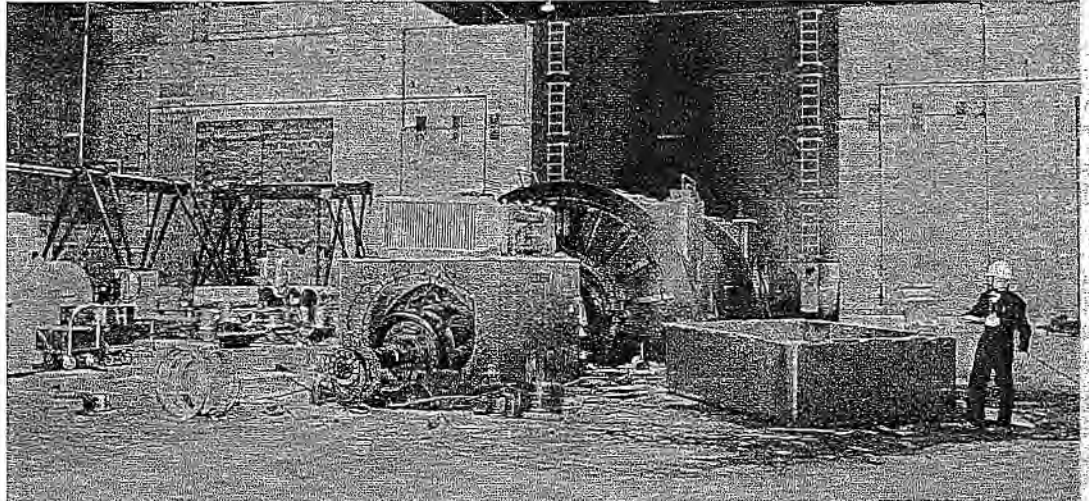
▲ The turbine at Fermi 2 suffered from fire and flood (caused by the sprinkler system) as well as internal damage.

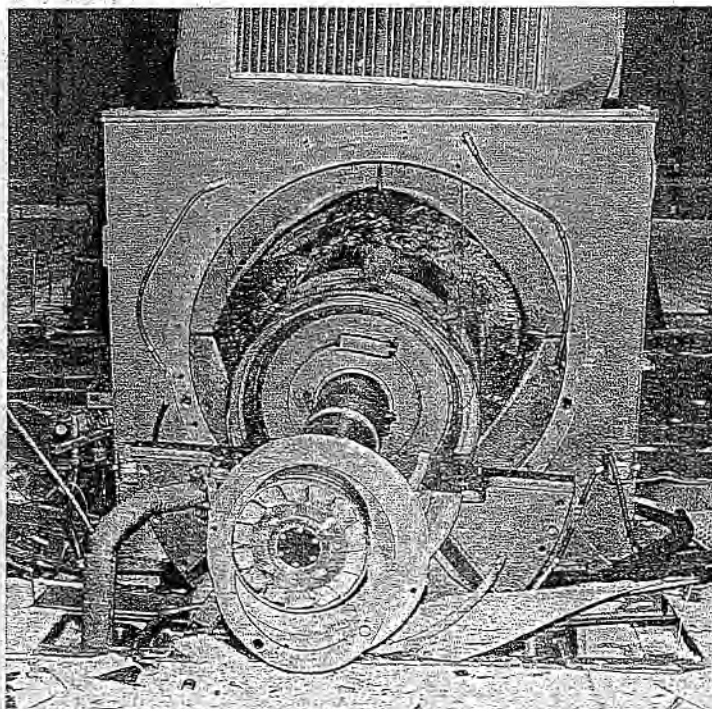
▼ Detail of the turbine damage..
