とくに玄海1号炉

原子炉の照射脆化， 脆性破壊に関する検討

原発老朽化問題研究会

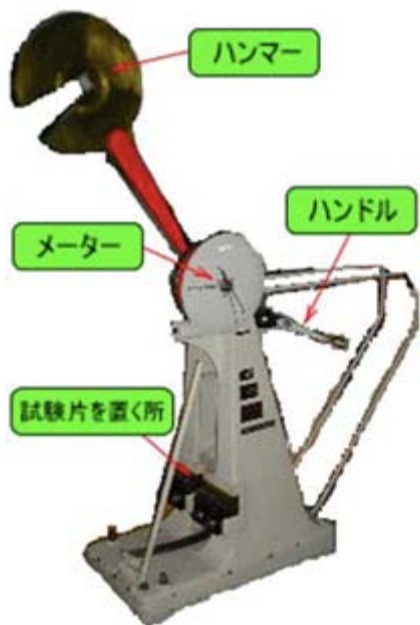
衝撃試験と脆性遷移温度

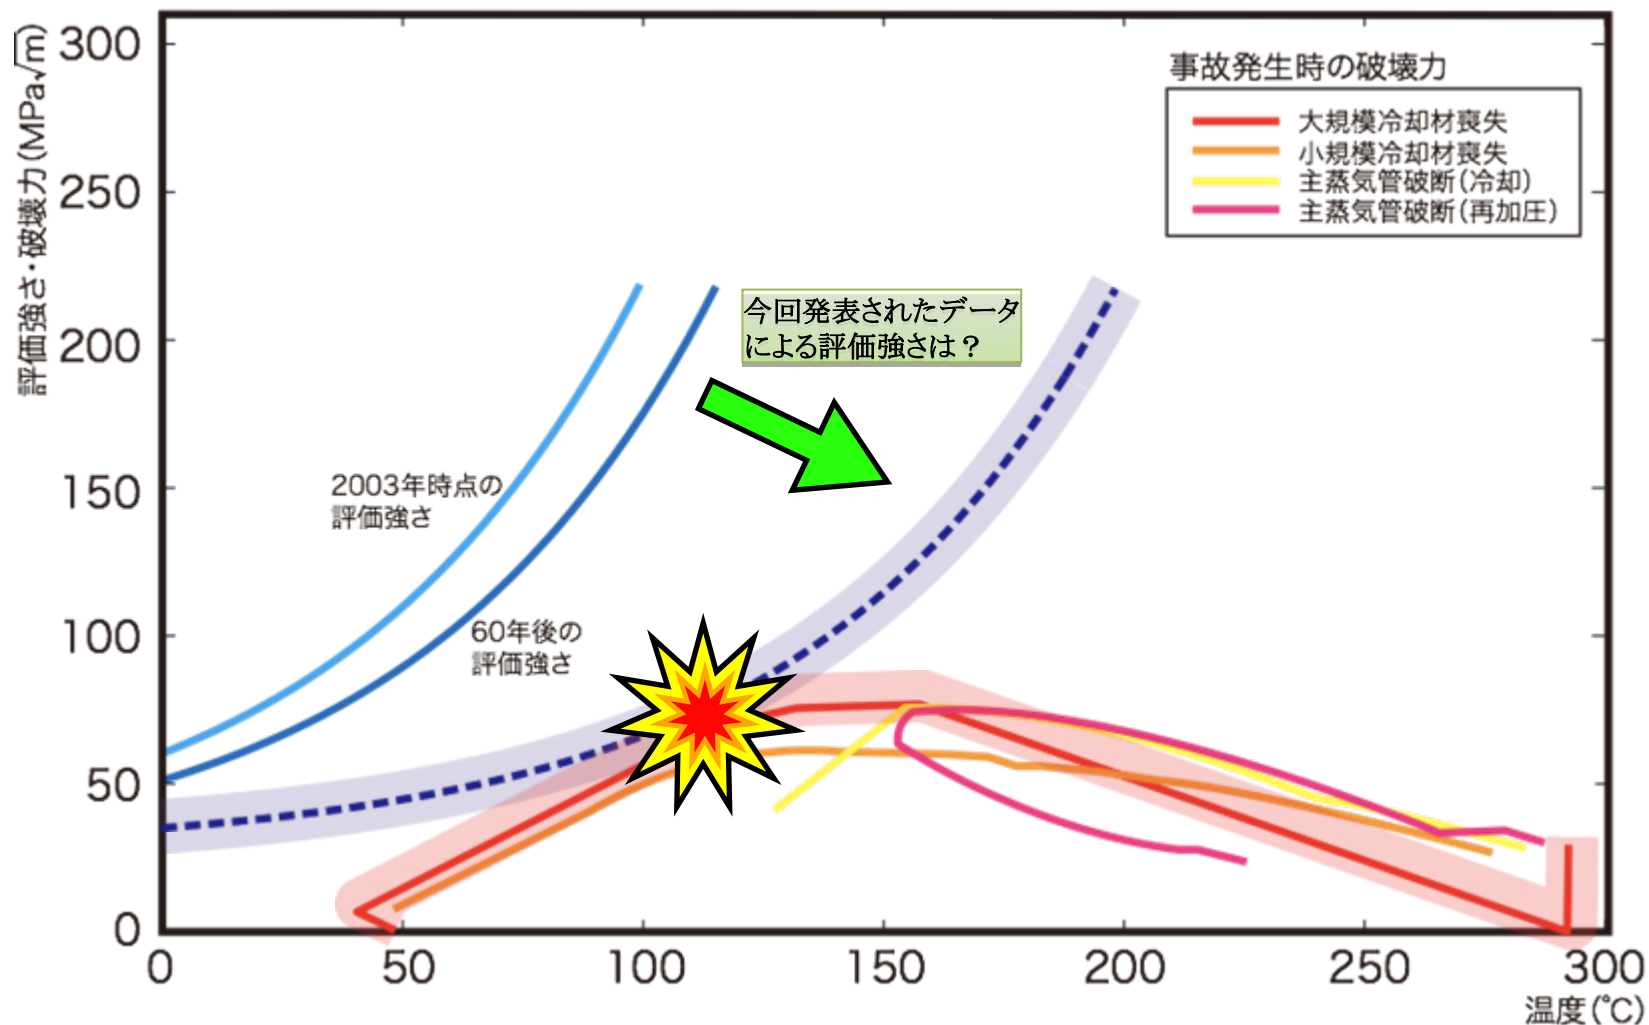
玄海1号炉 原子炉容器が破壊する危険性

(玄海1号炉の原子炉加圧熱衝撃評価をもとに作成)
