福島第一原発 廃炉の現状

- 中長期ロードマップから現状をみる
- デブリ取り出し試験へ~その先は？
- 凍土遮水壁の効果？ 今後は？
 - 汚染水海洋放出の諸問題

原子力資料情報室ウェビナー

報告：伴英幸

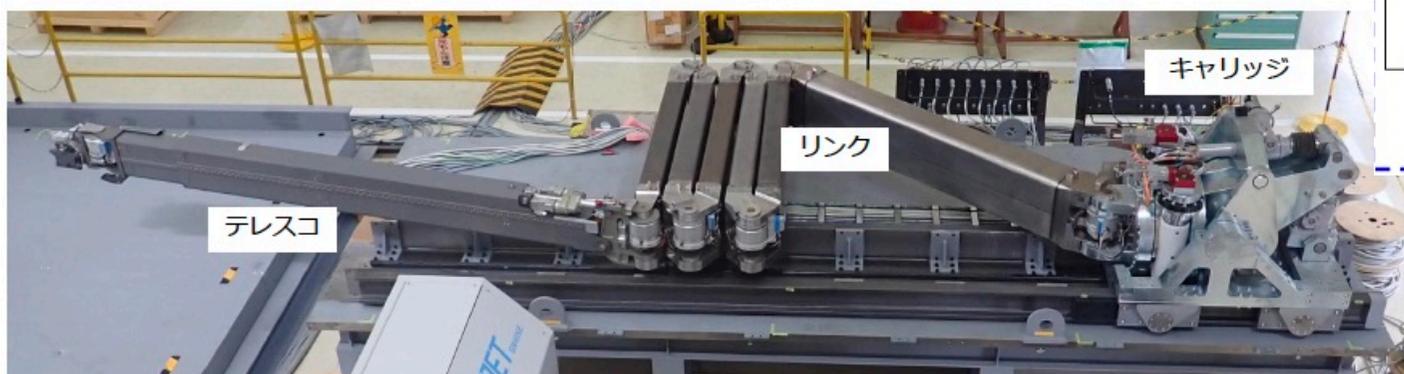
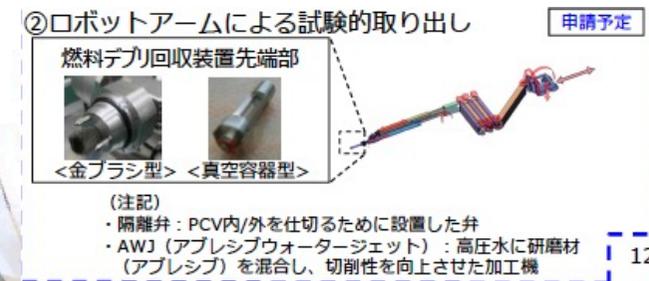
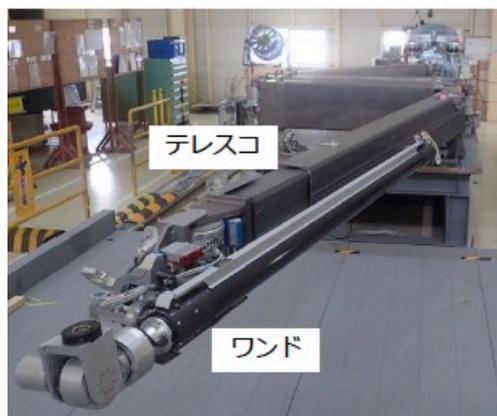
3.アクセス・調査装置（ロボットアーム）

- 全長：約18 m(ワンドを除く) (ワンド約4m)
- 質量：4.6ton
- 軸数：18軸（キャリッジ4、リンクから先で14軸）
- 主要材料：ステンレス鋼、アルミ
- 搭載可能センサ：ガンマセンサ、レーザスキャナ
中性子センサ、カメラ
- 搭載工具：切断・把持ツール、ウォータージェット切断ツール
- 累積線量：1 MGy

・ X-6ペネ内等の狭隘部へのアクセスのため、精緻な運転制御性を有する長尺、多関節アーム

・ PCV内の高放射線環境に耐える仕様

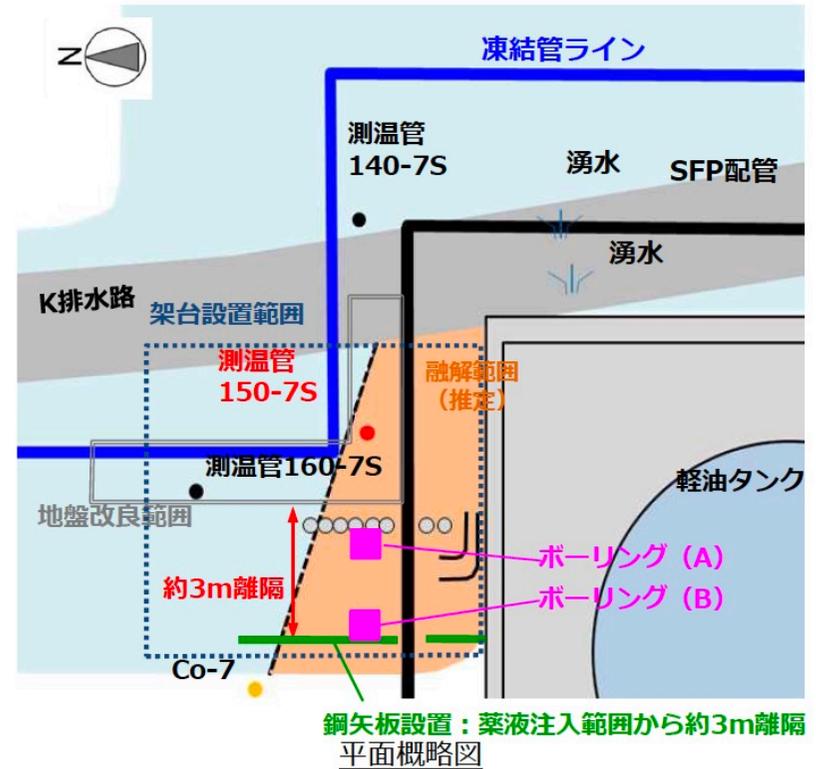
測温管150-7S 経時変化 (2/22 7:00時点)

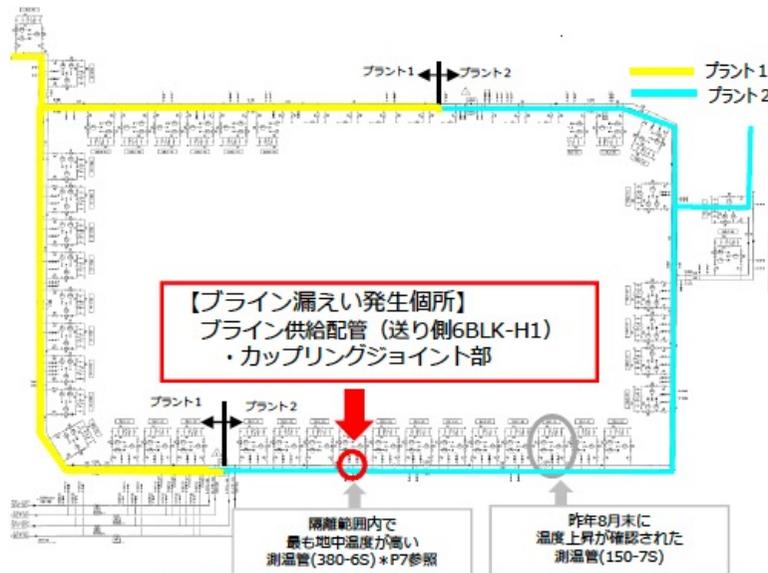
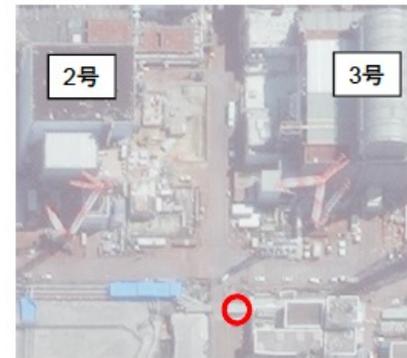
2. 現場状況と漏えい箇所

- 2号機山側のライン供給配管（送り側6BLK-H1）の接続部付近からの漏えいを確認し保温を取り外した結果、カップリングジョイント部からの漏えいを確認。

当該漏えい箇所写真
(保温取り外し前)

当該漏えい箇所写真
(保温取り外し後)

カップリングジョイント断面図

- 2月15日 陸側遮水壁プラント2系統のブラインタンクのタンクレベルの低下を確認。
- 2月15日 プラント2系統のブラインタンクからブラインを陸側遮水壁へ送り出す弁を閉操作したところブラインタンクの液位低下は停止。
＜漏えい前＞
2A：211cm, 2B：213cm
＜弁閉後＞
2A：186cm, 2B：187cm
- 2月15日 目視による現場調査を実施したところ、2号機山側のブライン供給配管（送り側6BLK-H1）の接合部（カップリングジョイント）付近からの漏えいを確認した為、当該漏えい箇所を含んだ範囲を隔離。
- 2月15日 プラント1系統ブライン供給を再開。
- 2月16日 当該箇所の保温を取り外しカップリングジョイント部からの漏えいを確認。
- 2月17日 カップリングジョイントを取り外した結果ゴムリングのずれを確認。
- 2月18日 プラント1・2系統を隔離している隔離弁を開操作し、隔離中のプラント2系統の一部へプラント1系統よりブライン供給を開始。
- 2月20日 ゴムリングのずれを修正すべく、配管のずれを修正しカップリングジョイントを交換*・取り付け実施。 *ゴムリング含む
- 2月21日 当該漏えい箇所を含んで隔離していたプラント2系統へブライン供給を再開。

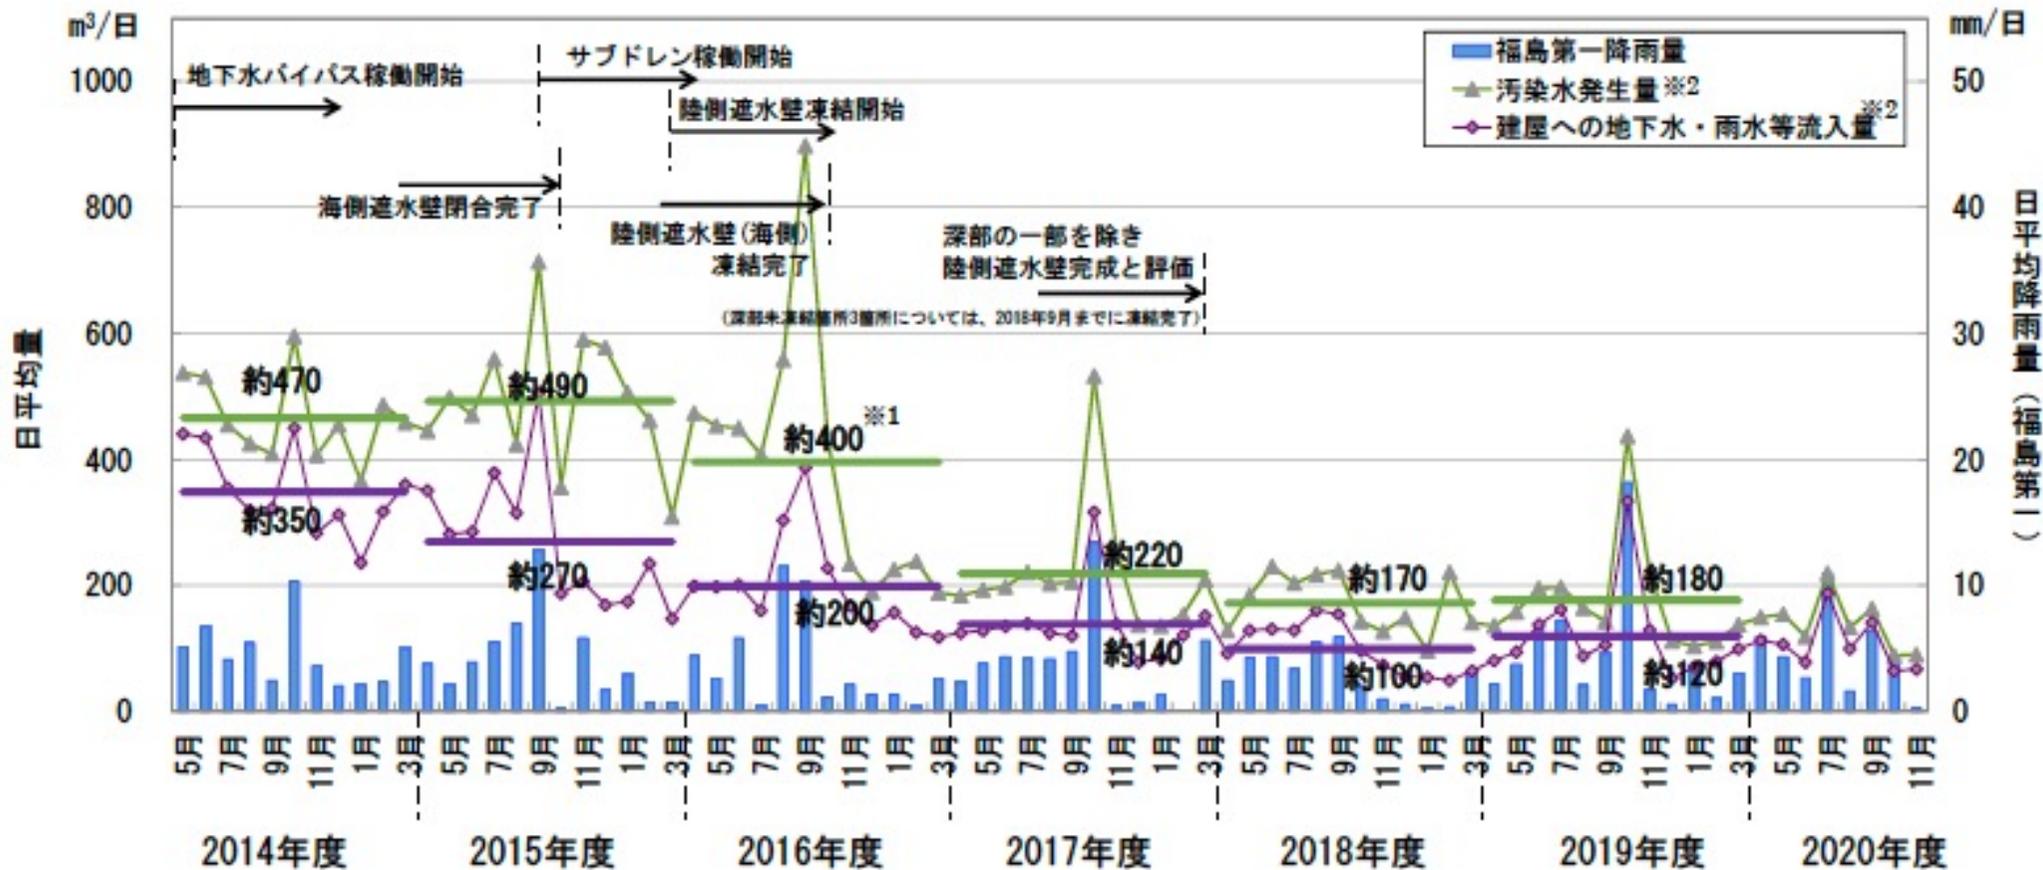
図1：汚染水発生量と建屋への地下水・雨水等の流入量の推移

1号機 3.4m²/h
2号機 1.7m²/h
3号機 1.7m²/h
合計163.2m²/日

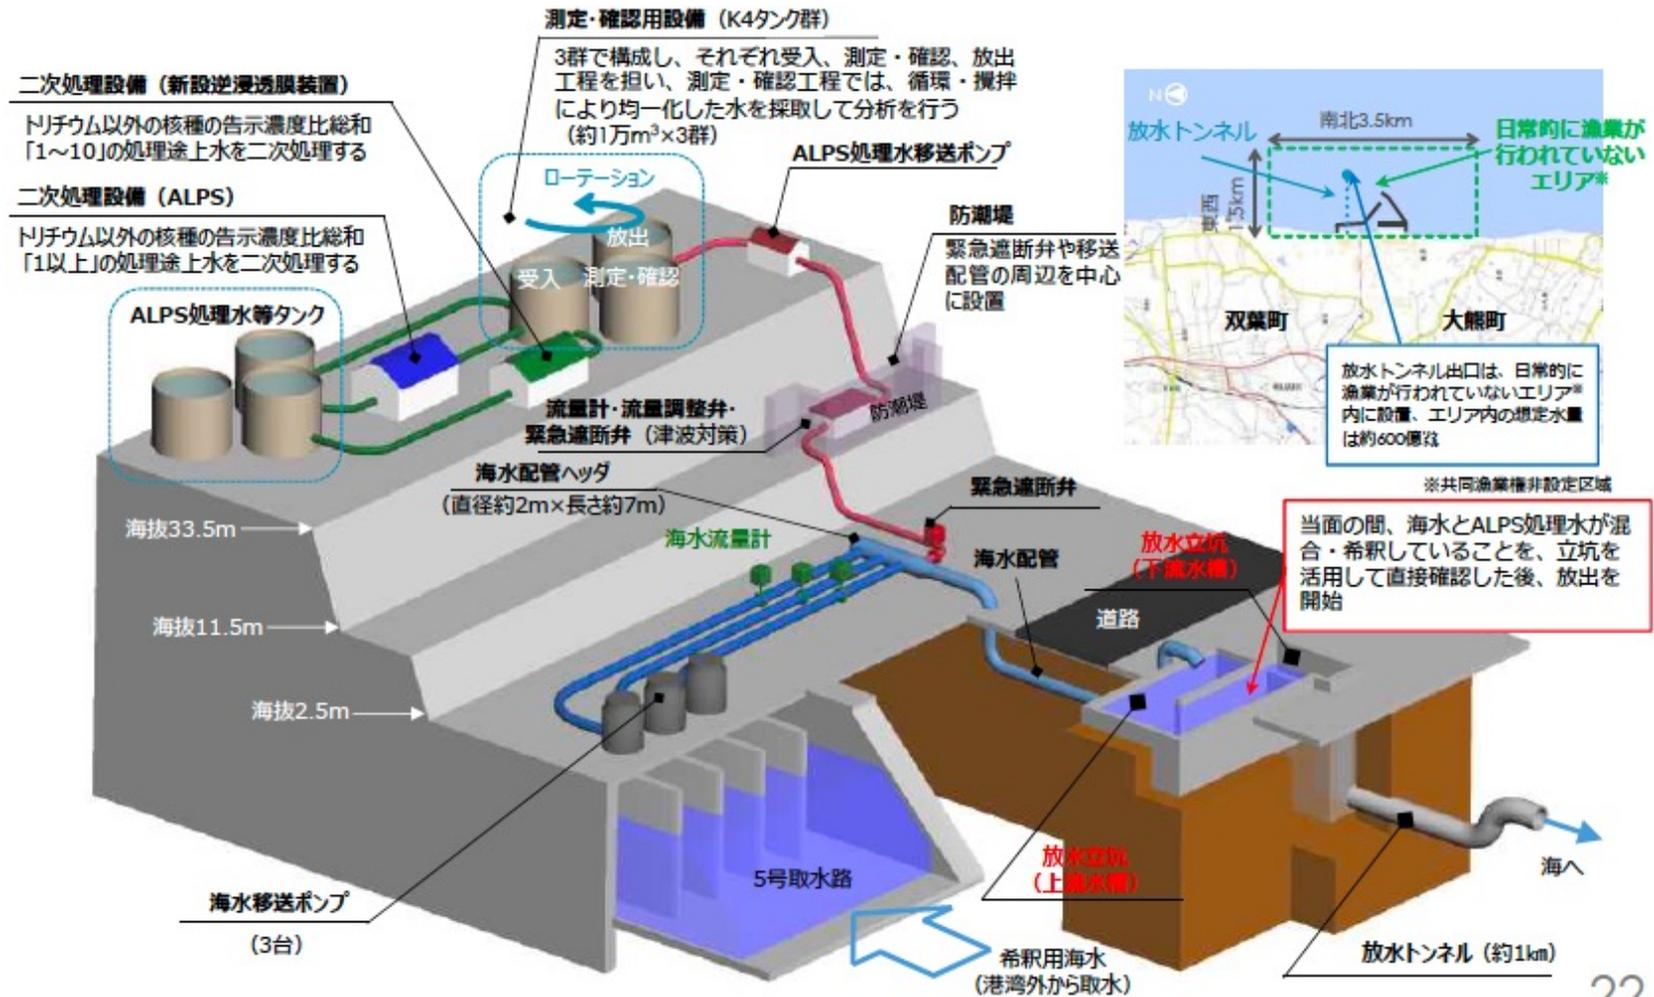
設備の全体像

第9回ALPS処理水審査会合 資料1-1 (22.2.15) より
