-2024年1月1日能登半島地震を踏まえて-

## 地震と原子炉

この地震国で原発は稼働すべきではない

元原子力プラント設計技術者、原子力市民委員会委員

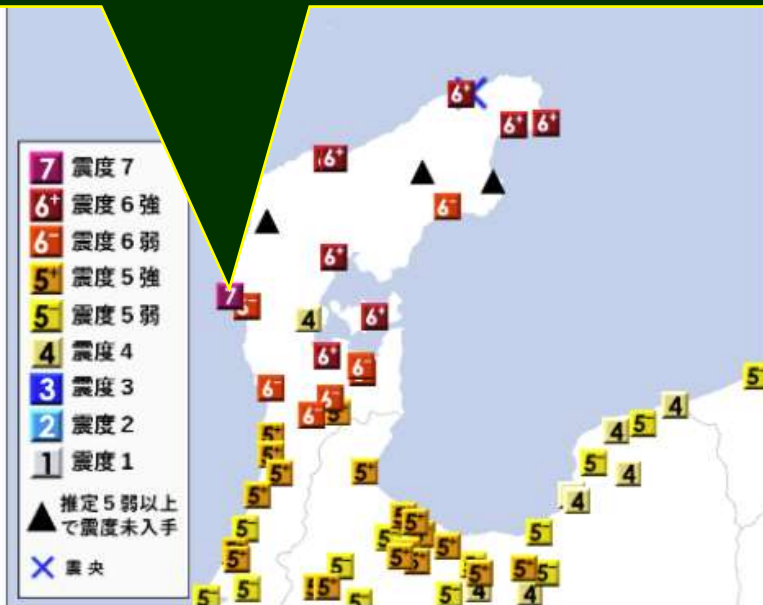
石川県志賀町で震度7  
能登半島広域で震度6強

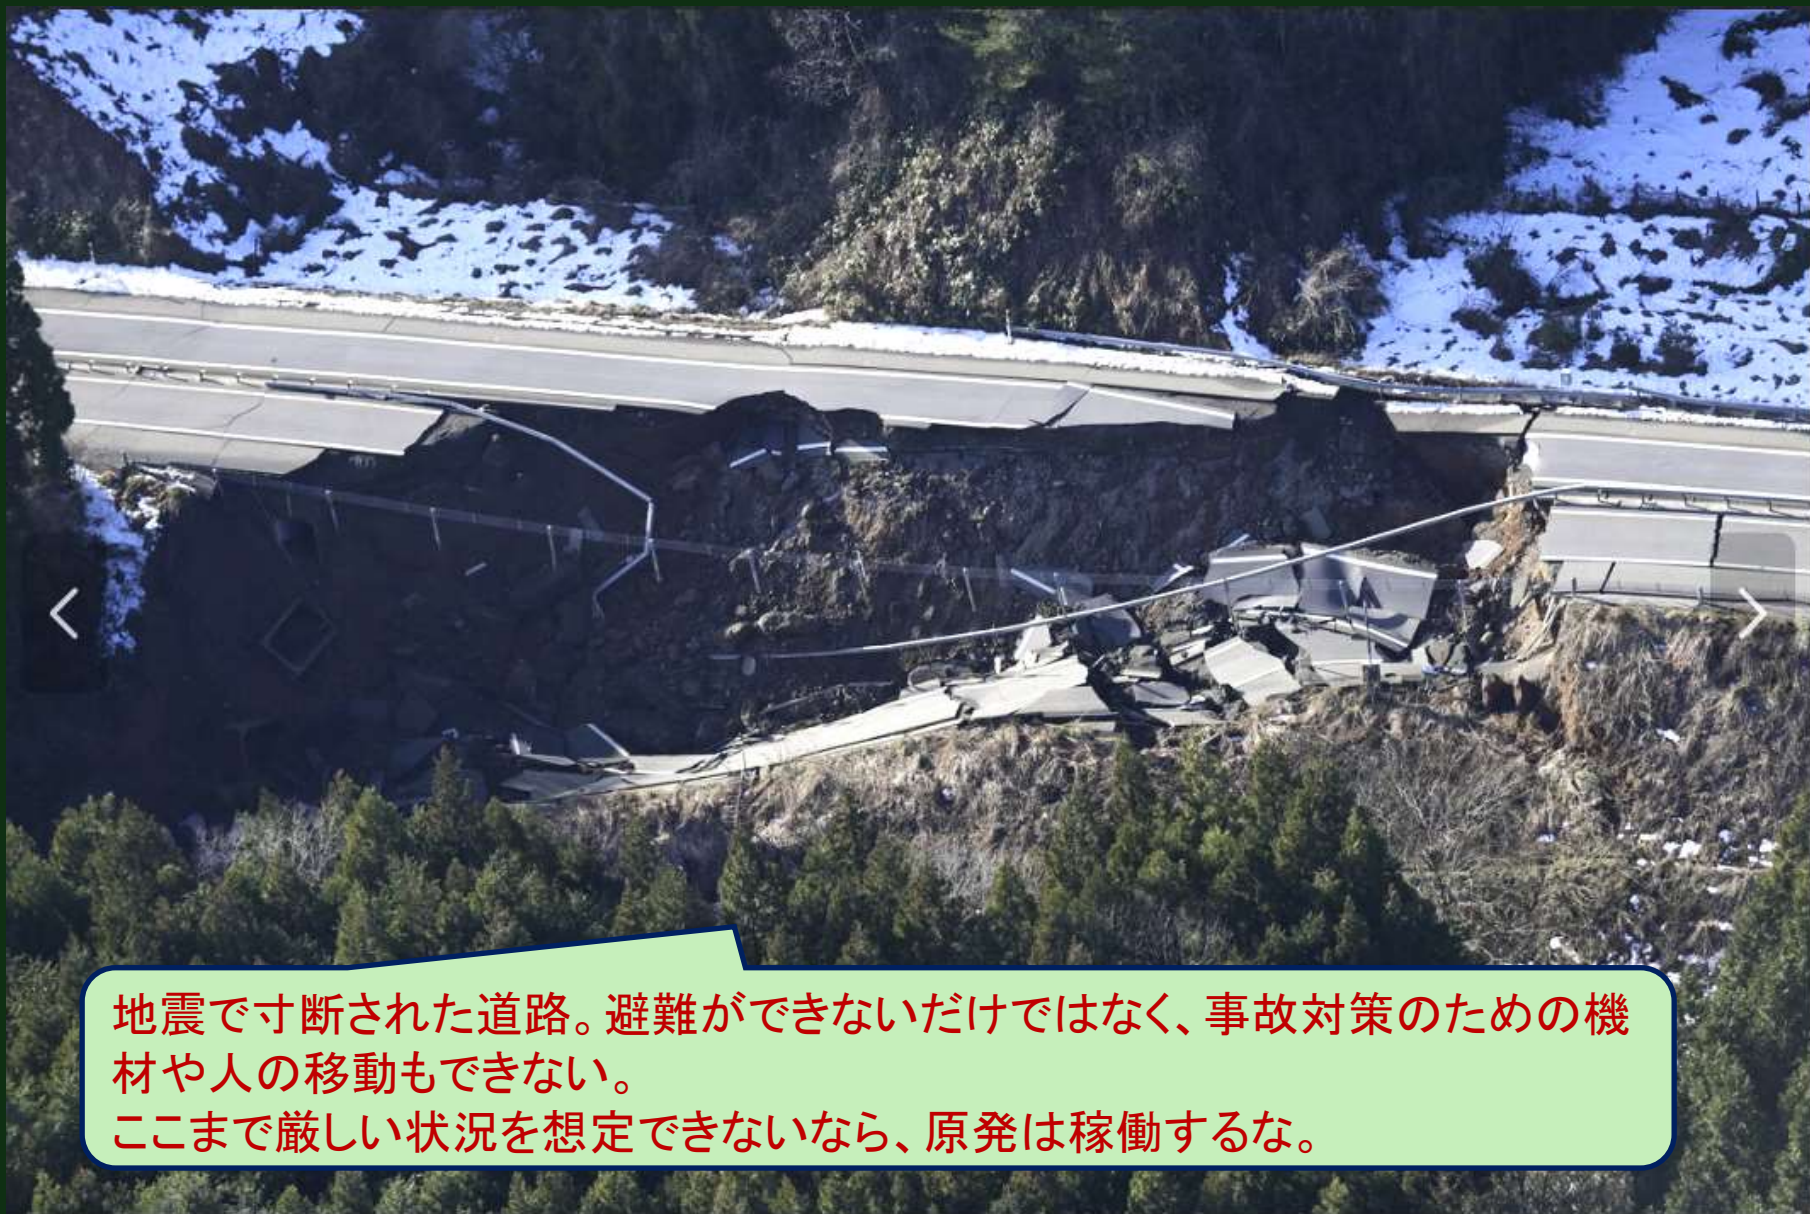
地震で寸断された道路。避難ができないだけでなく、事故対策のための機材や人の移動もできない。  
ここまで厳しい状況を想定できないなら、原発は稼働するな。

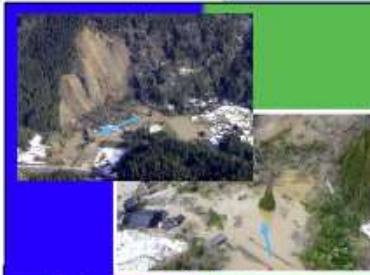
写真⑦ 河原田川(輪島市熊野町崩壊箇所)

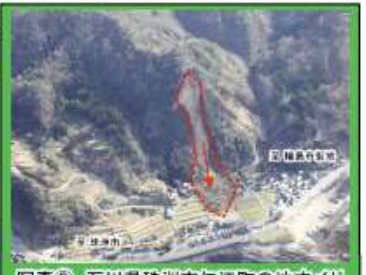
写真⑤ 石川県珠洲市仁江町の地すべり

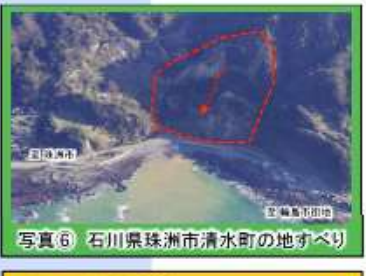
写真⑥ 石川県珠洲市清水町の地すべり

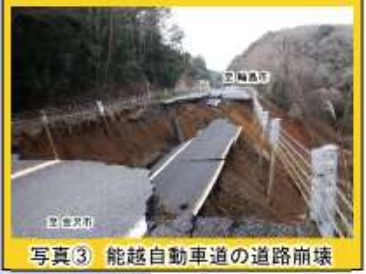
写真③ 能越自動車道の道路崩壊

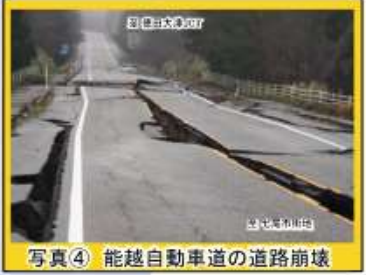
写真④ 能越自動車道の道路崩壊

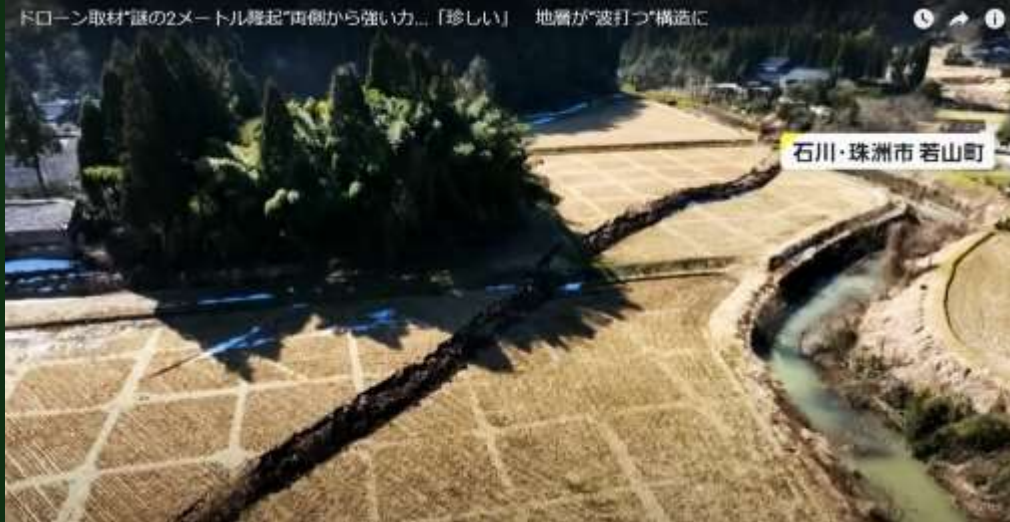
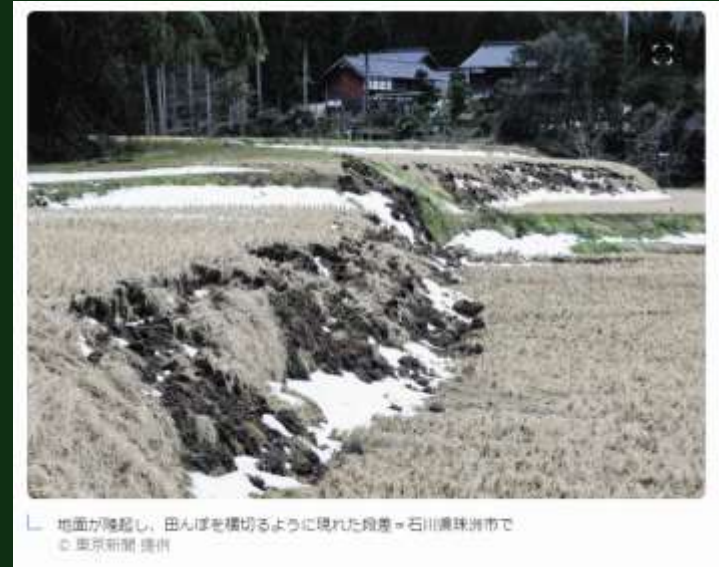
# 能登半島地震で田んぼに段差が発生

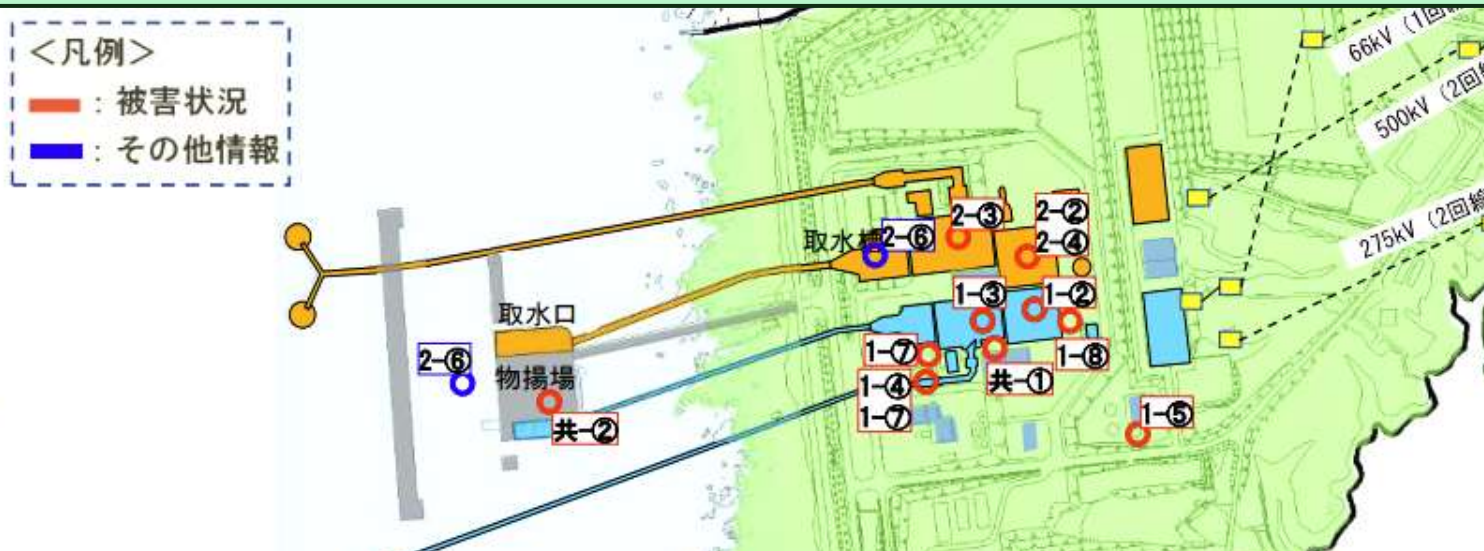
(2-③)

停止中の2号機低圧タービンにおいて「伸び差大」警報が発生した。

⇒タービンの停止中に発生したものであり、原子力安全の確保に影響はない。

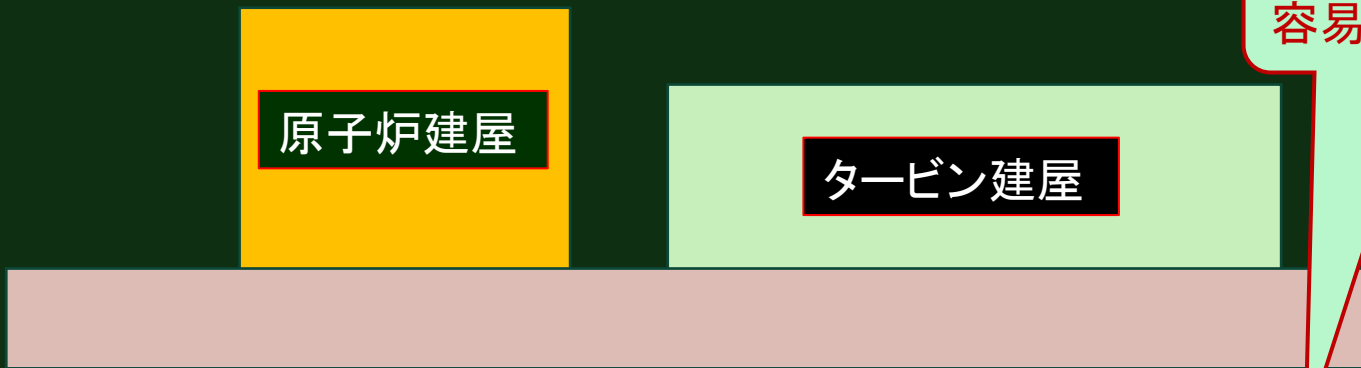
鋼製格納容器は容易に座屈する。

建屋が破壊あるいは傾斜する。格納容器も容易に破壊する。

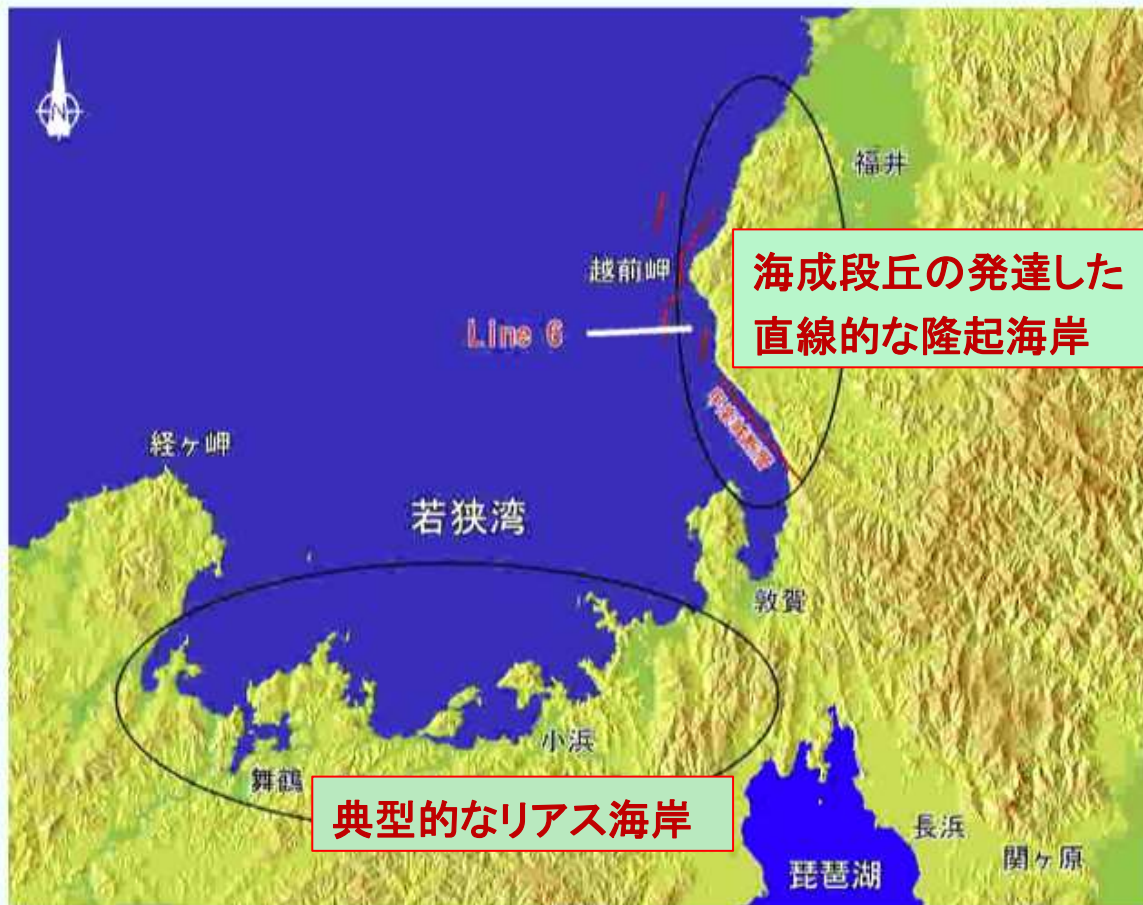
▲ 福井県沿岸の海岸地形  
(山本原図)

若狭湾南側の海岸線は典型的なリアス式海岸で、全体としては北に傾きながら沈降しています。一方、湾東側（越前海岸）は、段丘面が発達した直線的な隆起海岸です。

このような対称的な地形になっているのは、両者の境界に甲楽城断層（かぶらぎだんそう）などの活断層が走っているからです。

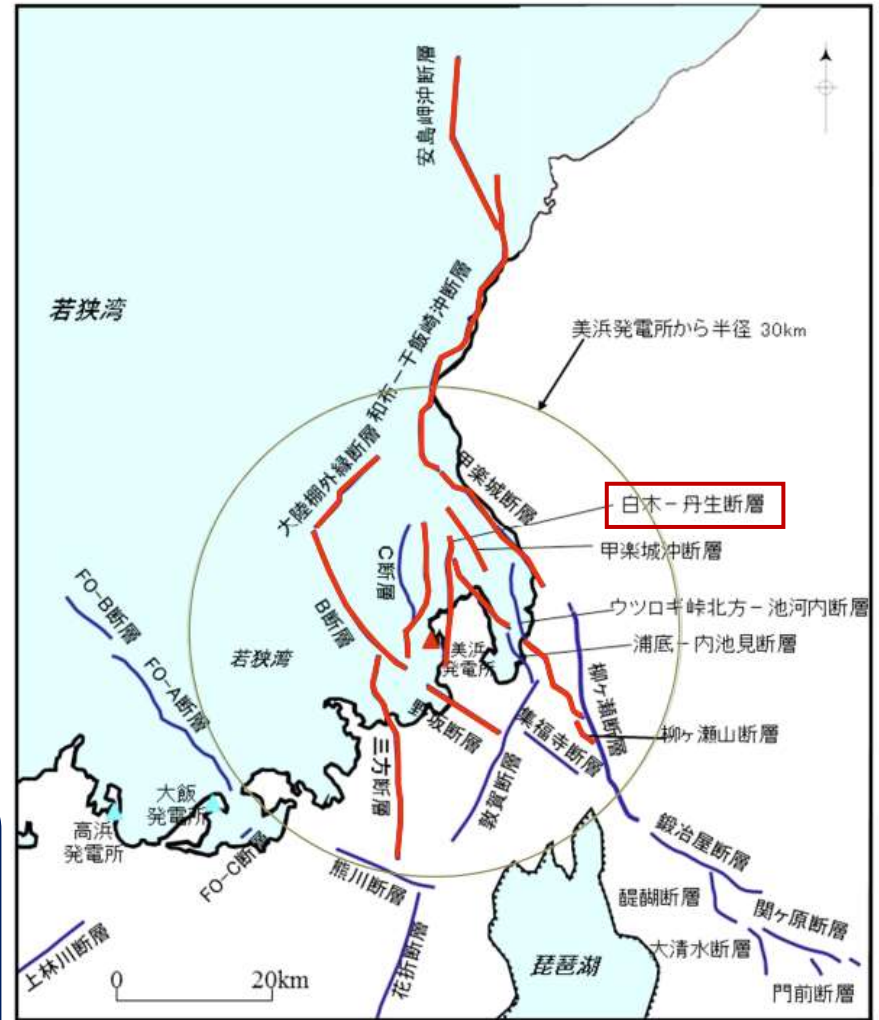
関西電力は、美浜原発の敷地から半径30kmの範囲の断層を図示。  
 問題：能登半島地震では、活断層の長さが約100kmの予測が、150kmもの断層長さになった。  
 現行基準と評価方法は間違っている。

(注) 敷地から半径約30kmの範囲の主な断層について図示している。

- C断層、三方断層、白木－丹生断層、大陸棚外縁～B～野坂断層、安島岬沖～和布－干飯崎沖～甲楽城断層に加え、審査の過程において甲楽城沖断層～浦底断層～池河内断層～柳ヶ瀬山断層による地震を検討用地震として追加。
- 断層上端深さについて、調査結果の信頼性を踏まえて評価することを指摘し、申請当初の4kmから3kmに見直した上で地震動評価を実施。
- 地震動評価において、震源断層の長さの不確かさとして、安島岬沖～和布－干飯崎沖～甲楽城断層～甲楽城沖断層～浦底断層～池河内断層～柳ヶ瀬山断層～柳ヶ瀬断層南部～鍛冶屋断層～関ヶ原断層の連動ケースを追加。

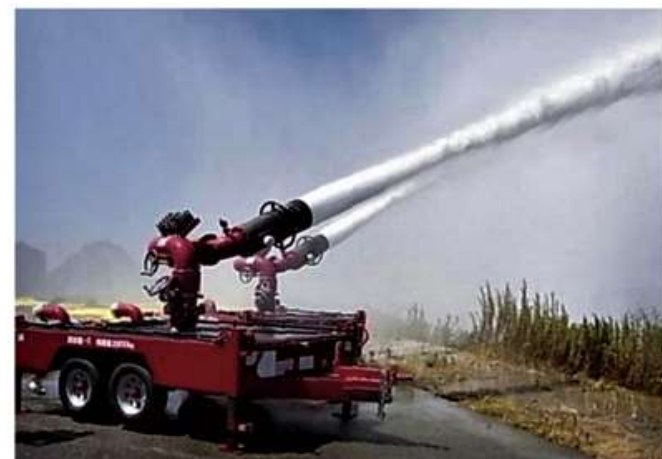
対策イメージ(大容量泡放水砲システムによる放水)
