氏名 「行動する市民科学者の会・北海道」

北海道電力株式会社泊発電所の発電用原子炉設置変更許可申請書(3号発電用 原子炉施設の変更)に関する審査書案

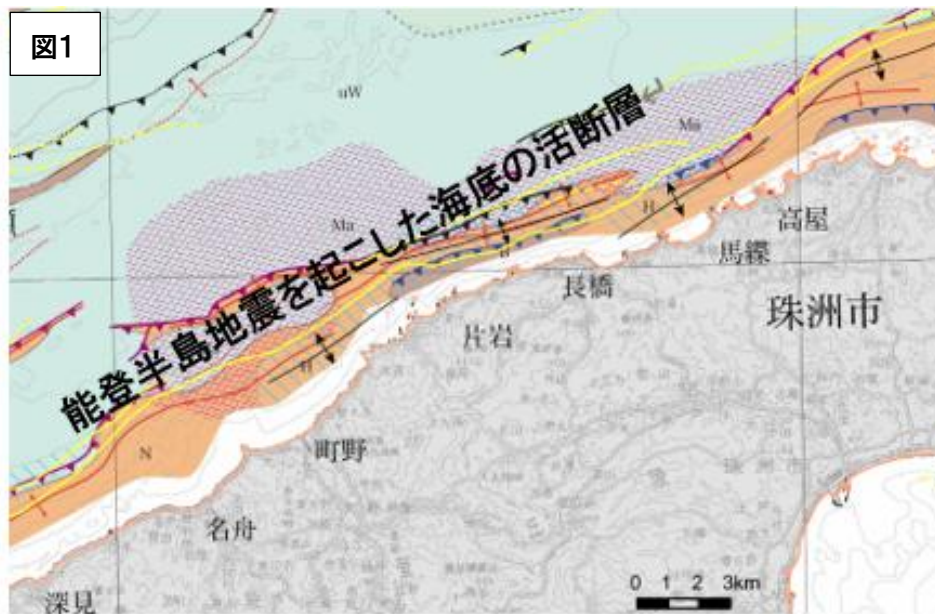
図1:音波探査では、海底活断層は図中の赤や青、黒のように切れ切れにしか認定できていなかったが、アナグリフ(図2)を用いた変動地形学的手法では、黄色の線のように、連続した1本の活断層として認定できていた。(後藤、2024; 後藤・鈴木、2024)

解釈別記 2 および規制委が、海域でも、変動地形学的調査を行うべきであると要求しているにもかかわらず、北電がそれに応えていないのは不当である。能登半島地震によって、とくに海岸に近い海底活断層の認定における音波探査の限界が明らかになり、変動地形学的手法によらなければ、それらを正しく認定できないことが明らかになった(図1~3参照)のであるから、変動地形学的調査を行うべきである。

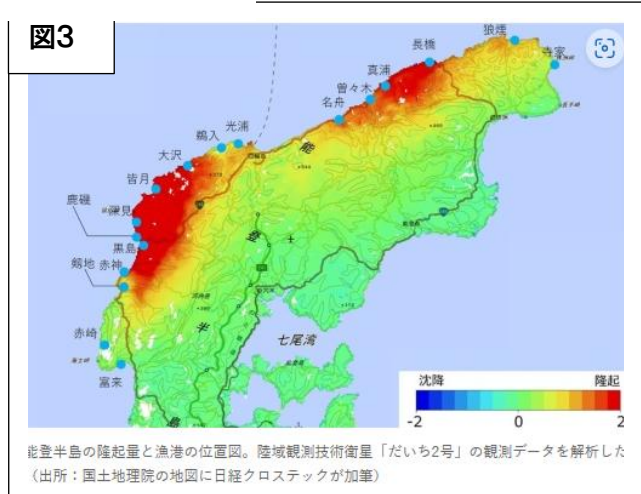
図3:海岸に近い海底活断層により、能登半島北岸では、最大4m以上の地震性隆起を生じた。隆起量は活断層からの距離や地盤の影響で異なるが、ほぼ1m~2mの隆起が生じている。

能登半島の隆起量と漁港の位置図。陸域観測技術衛星「だいち2号」の観測データを解析した(出所:国土地理院の地図に日経クロステックが加筆)

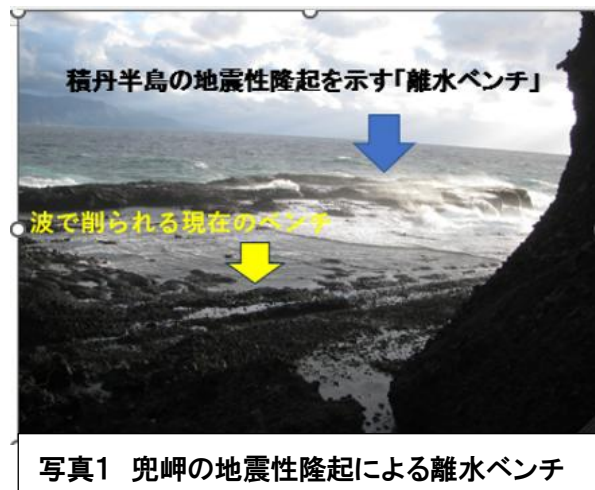
規制委が、現地調査において、兜岬の海岸で、写真1のような明瞭な離水ベンチの地形を観察し、「地震性隆起」を否定できないとして、北電に検討を要求した結果、北電は検討を行ったのである。北電は、「形成要因の特定には至らなかった」と述べているが、兜岬に限らず、積丹半島では複数の地点で、同様の離水ベンチが確認できるのであり、また北電が他の形成要因としている岩石の差別侵食などは、積丹半島の離水ベンチには該当しない。むしろ、北電自身が述べているように、積丹半島西岸の離水ベンチは、「日本海沿岸の他地域での地震性隆起が確認されている地形と比較して、明瞭な差が明らかにできなかった」のであるから、安全側に判断するならば、たとえ他の形成要因が完全には排除できなかったとしても、「地震性隆起」による変動地形と判断すべきである。

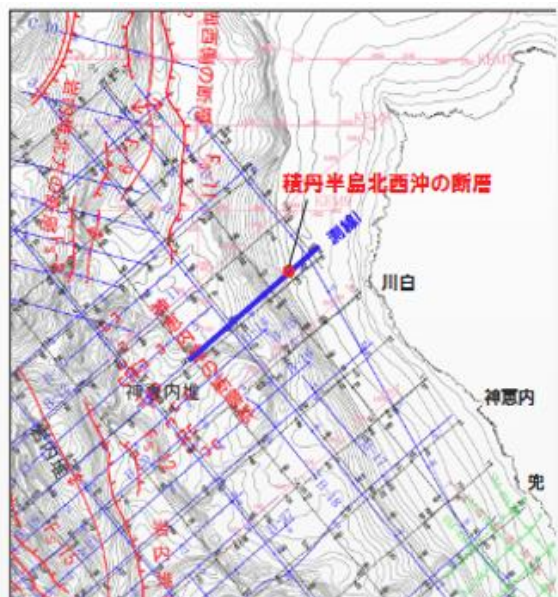
図5

北電資料：1-2(7/7)、
P283

このように、活断層が
海底の一点だけに現れ
るということは、そもそも
不合理である。

図2、3のように、変動
地形学的手法により、積
丹半島西方断層を検討
するべきである。

とくに、能登半島地震によって、海岸に近い海底活断層が、海岸を隆起させることが明らかになった。また、海岸に近い海底活断層の認定は、従来の音波探査では不十分であり、変動地形学的調査が優れていることも証明された。意見2～4でも述べたように、この事実を踏まえれば、北電が、積丹半島西岸の海底活断層を、変動地形学的手法で検討してこなかった誤りは明らかである。そもそも活断層が、陸上でも海底でも、1 点だけに現れるということとはありえないことであり、図5のように活断層を設定することはできない。また、そのように、兜岬などから遠く離れた積丹半島の北西端の活断層で、兜岬に地震性隆起が生じる、というのは、そもそも不合理だからである。基準地震動の検討地震の箇所でも述べるが、泉ほか(2014)、渡辺・鈴木(2015)などが示した積丹半島西方断層を無視していることが、科学的にありえない結論に北電を導いているからである。

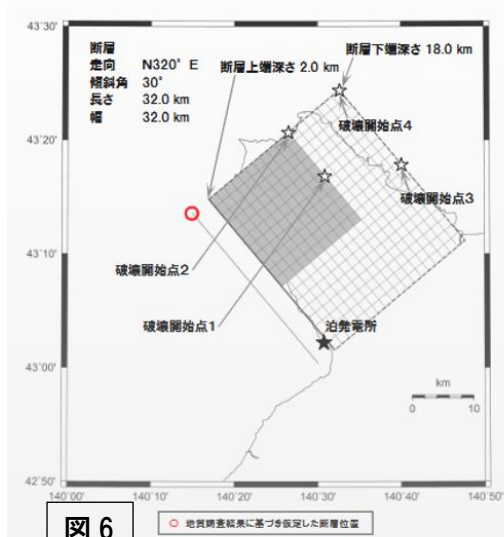
図6

北電資料 1-5、121

また、北電は、規制委からの要求により、この1点から、断層の走向を0、20° 及び40° の3つのケースを設定し、また傾斜も、いくつか変化させて評価を行った。図6は、そのうちの1つであり、断層が最も長く想定され、32kmになった場合を示している。

図6で、北電は、32kmの海底活断層を設定しているが、結局、ここで想定された活断層は、変動地形学的調査によって認定された、積丹半島西岸の海底活断層の南半分にはほぼ該当する結果となっている。すなわち、

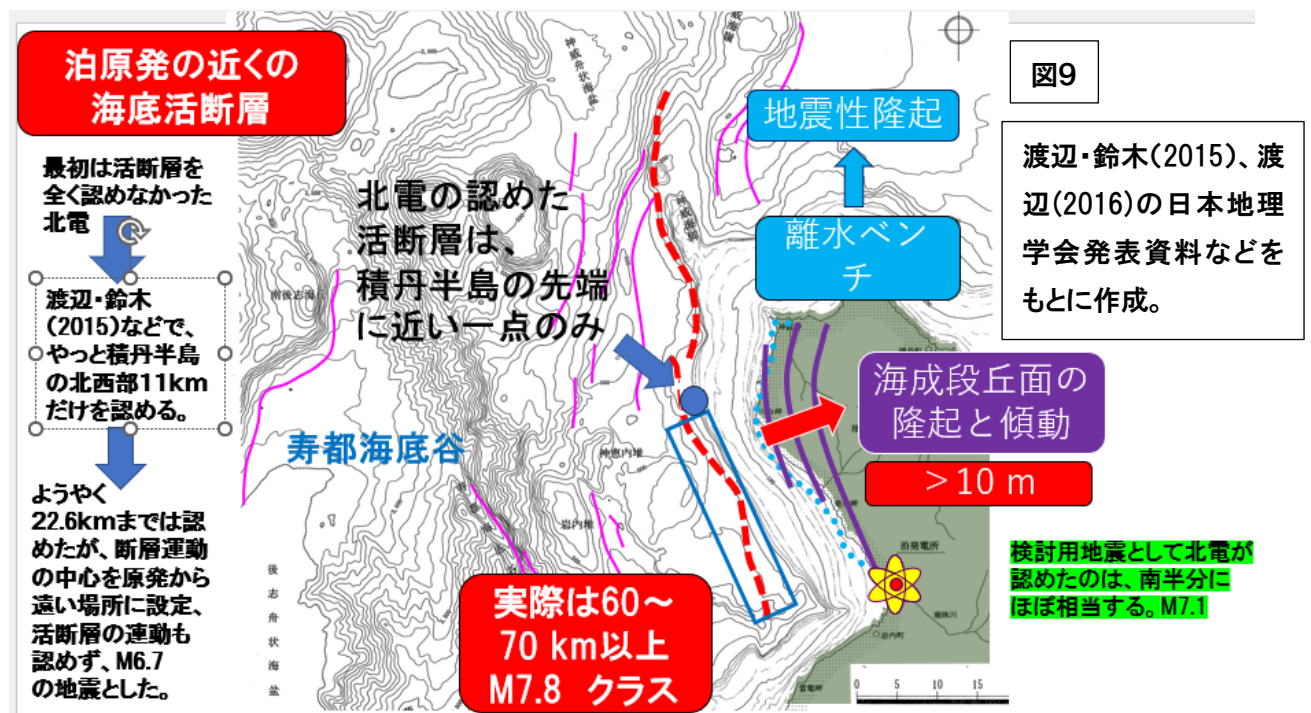
図9
渡辺・鈴木(2015)、渡辺(2016)の日本地理学会発表資料などをもとに作成。

一方、規制委は、「地震動評価」において、複数の活断層の連動を考慮することを要求している（申請書 27 ページ 10～11 行目）。この要求に従えば、変動地形学的調査では、積丹半島西岸断層は、図9に示すように、いったん海底でとぎれたあと、さらに北西方向に続き、全長は 70km にも及ぶ（渡辺・鈴木、2015）。これらの活断層の連動も考慮されるべきである。

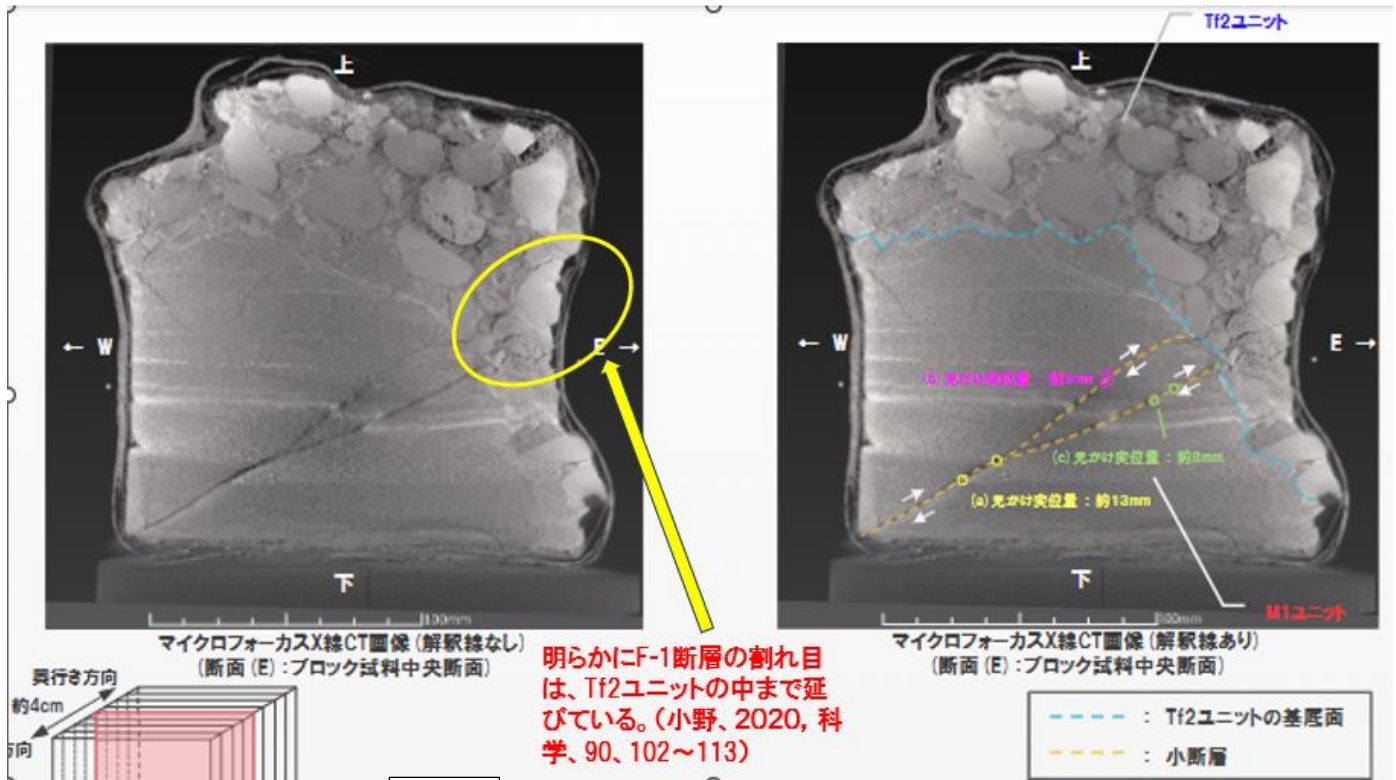
図12

北電資料 1-2(3/8)116,126.

図12に示すように、F-1 断層の延長が、不整合面を超えて Tf2 ユニットの中まで入りこんでいるのは明らかであり、北電もそれ認めている。北電は、図13のように、Tf2 ユニット中の割れ目は、「ブロック試料採取後の除荷及び乾燥収縮等に起因する亀裂であると考えられる」としているが、「考えられる」と言っているだけで、その証拠は何も示されていない。本当に、北電の主張するように、「ブロック試料採取後の除荷及び乾燥収縮等に起因する亀裂であるならば、そのようなことがないように注意して、再度、試料を作製し直せばよいからである。したがって、規制委は、北電にそれを命じ、審査をやり直すべきである。

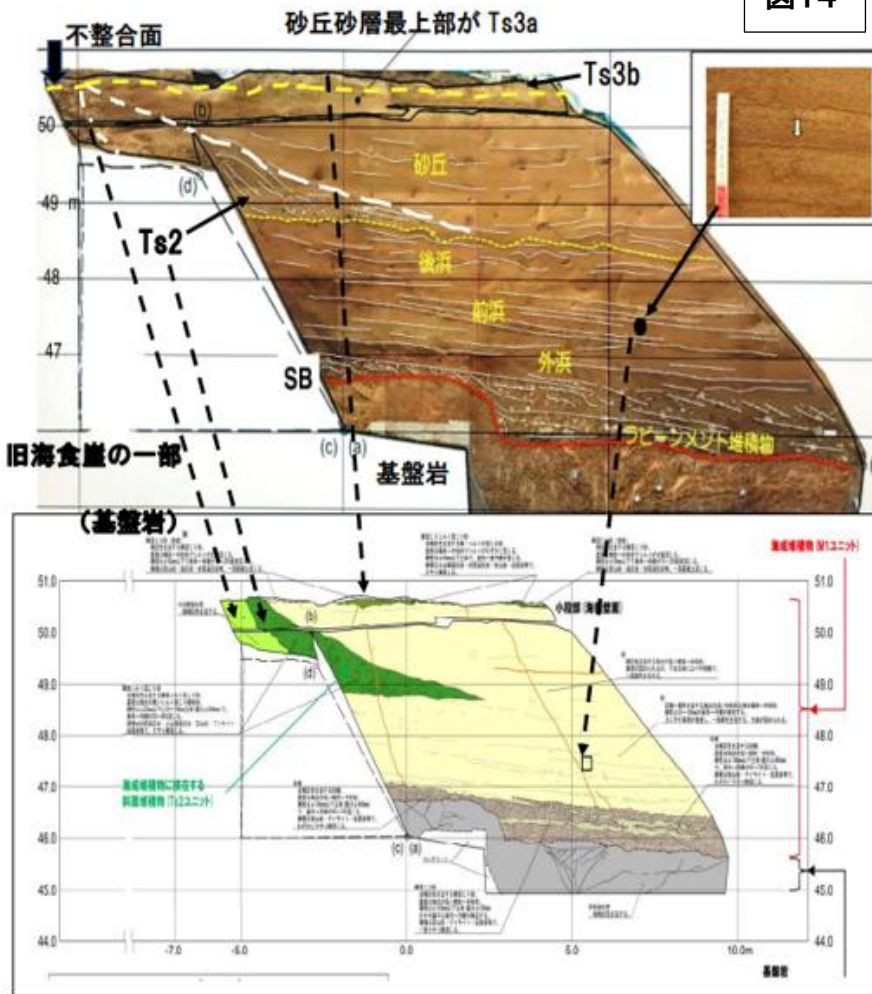
図14

北電の提示した写真に、シーケンズ層序学的手法で、地層の特徴を見取り、それを区分した図。

南側開削箇所、北電が、M1 ユニットと一括し、すべてを海成堆積物とした地層は、外浜→前浜→後浜→砂丘堆積物に区分され、北電の Ts3a ユニットは、たんに、M1ユニットの連続であり、砂丘堆積物の表層部でしかないことがわかる。

M1 ユニートをすべて、海成堆積物として一括し、上部は厚い砂丘堆積物であることを無視した北電の解釈図。

北電がこのような、初歩的ともいえる誤りを犯したのは、北電が、南側開削箇所の地層を、シークエンス層序学手法で分析していないからである。(2)で、北電は、M1 ユニートをすべて海成層としている(図 14 下の図)が、シークエンス層序学的手法で分析すれば、図 14 の上の図のように、南側開削箇所での M1 ユニットは、基底礫層に始まる一連の海進の堆積物であり、外浜、前浜、後浜堆積物が順に重なり、最後は海岸の砂丘堆積物で終わっていることは明らかである。北電の言う Ts3a ユニットは、その砂丘堆積物の最上部に過ぎず、そもそもユニットに分けることができないものである。北電が Ts3a ユニットは下位の M1 ユニートを「侵食」している、と

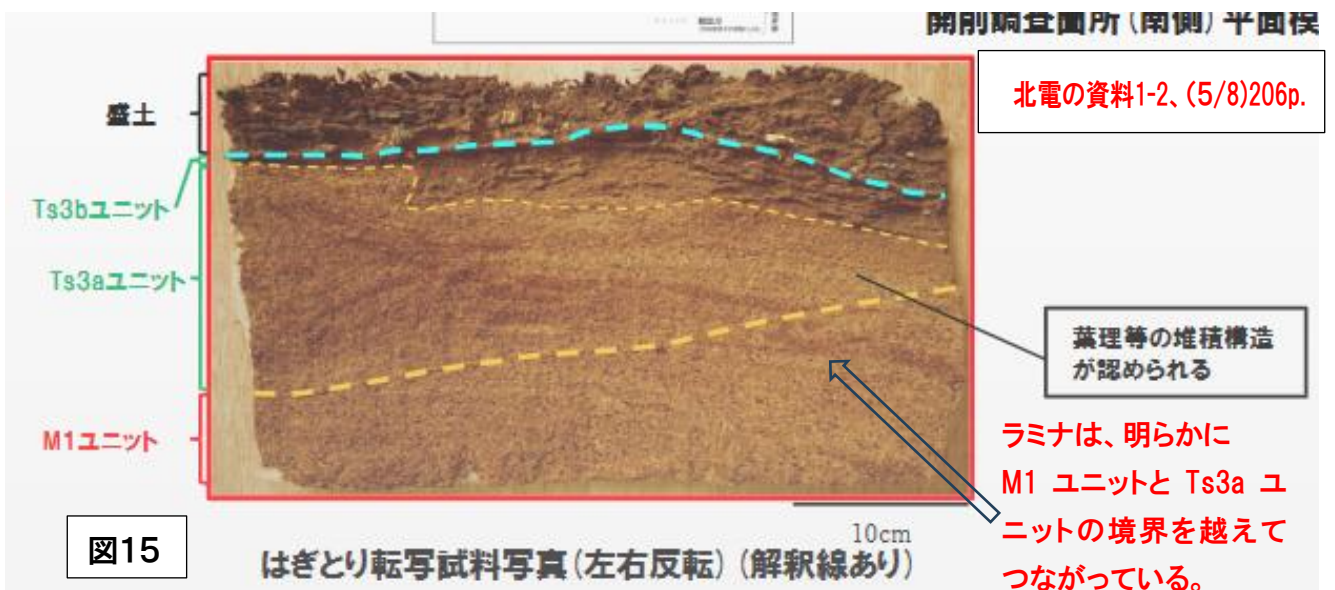
図15

北電の資料1-2、(5/8)206p.

葉理等の堆積構造が認められる

ラミナは、明らかにM1 ユニットと Ts3a ユニットの境界を越えてつながっている。

以下、図 15 で示すように、北電の主張する「不整合」を越えて、ラミナは、M1ユニットから Ts3a ユニットに連

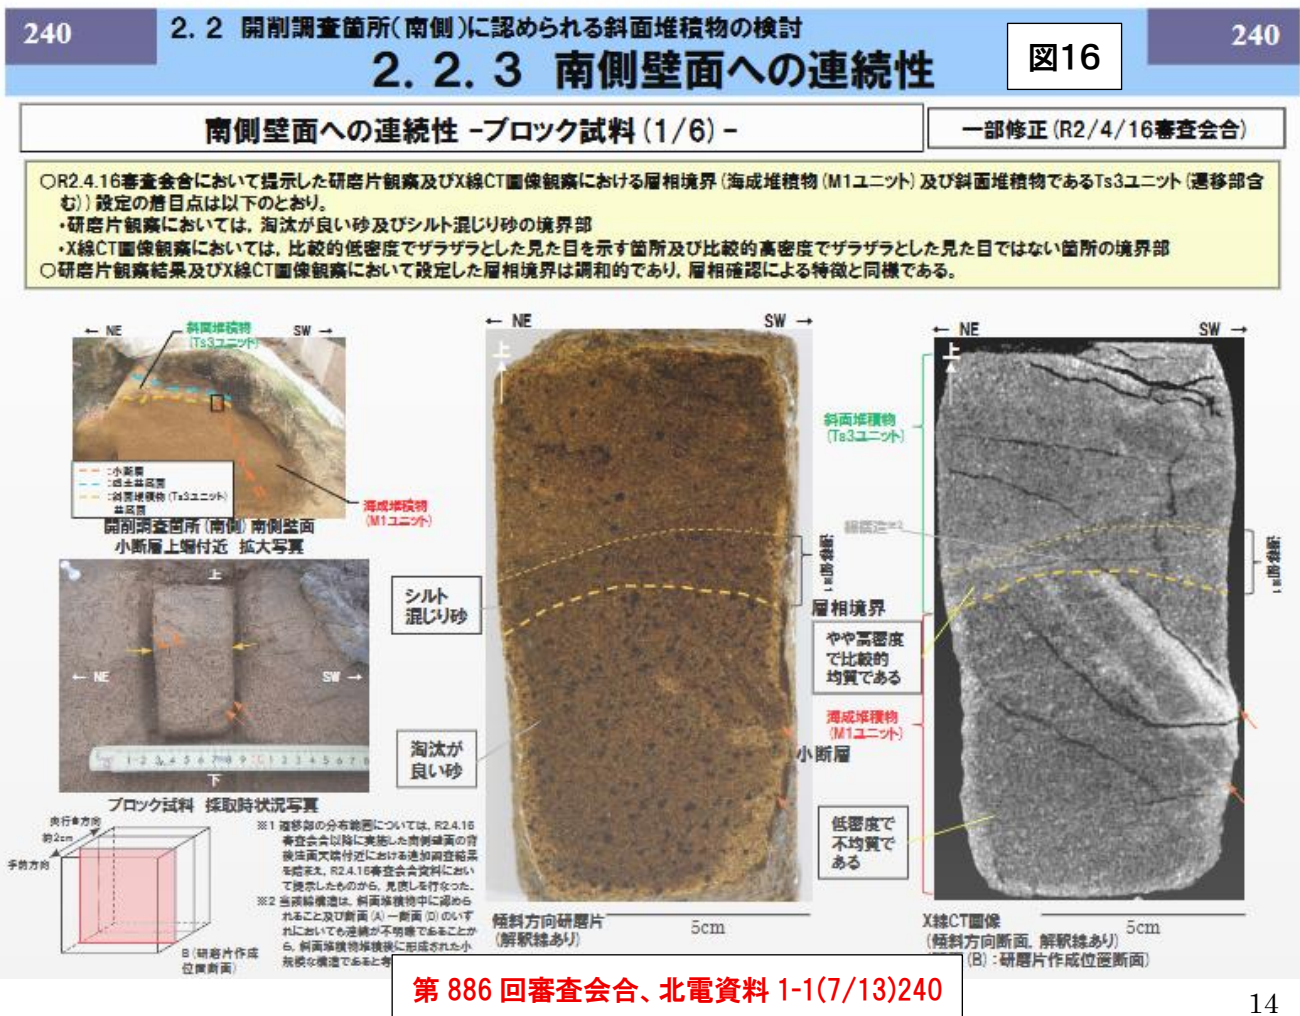
19-2 小断層上端付近の詳細観察-X線CT画像観察(1/2) -

- ブロック試料を用いたX線CT画像観察の結果は、以下の状況が認められることから、研磨片観察の結果(本調査資料5.1.2章参照)と調和的である。
- ・Ts3aユニット中に、剪断面は認められない
- ・Ts3aユニットの基底面に、小断層による変位は認められない
- 複数断面において、同様の状況を確認した。

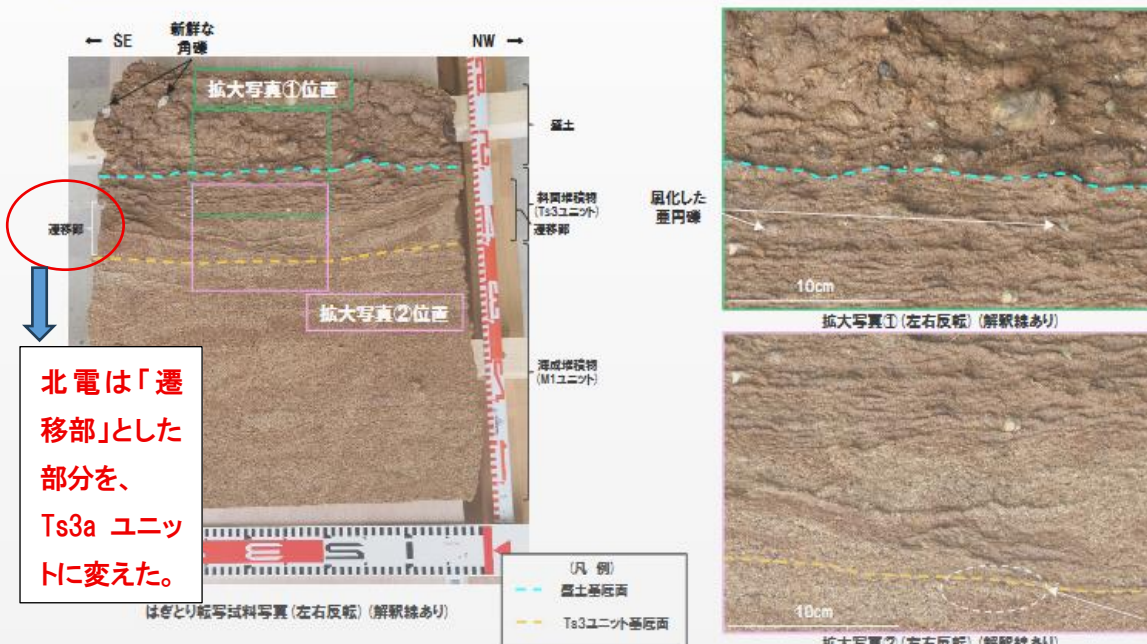
- 海成堆積物(M1ユニット)は明褐色～褐色を呈する砂で、細粒～中粒砂からなり、淘汰が良い。葉理が認められる。
- 遷移部(Ts3ユニット)は褐色を呈するシルト混じり砂で、細かい堆積構造が認められる細粒～中粒砂からなり、局所的にシルトが認められる。また、基底面は下位の海成堆積物に認められる葉理を侵食している。
- 斜面堆積物(Ts3ユニット)は褐色を呈する礫混じりシルト混じり砂で、風化した重円礫が混じる。
- 盤土は暗褐色を呈する礫混じり砂で、新鮮な角礫が混じり、不均質な層相を示す。

北電が、「遷移部」は、下位のM1ユニットの葉理を「侵食している」としているが、たんに、風で、ラミナが乱れているだけであり、砂丘堆積物に一般的なクロスラミナの堆積構造に過ぎない。

葉理を侵食している

北電は「遷移部」とした部分を、Ts3a ユニットに変えた。

図17と図18を比較してみれば、北電が、最初は「遷移部」として、M1が徐々に変化する部分としていたものを、「Ts3a ユニット」として、あたかも、M1とは別な地層のように見せかけていることが明らかである。これは、「不整合」の捏造ともいえ、許されない行為である。

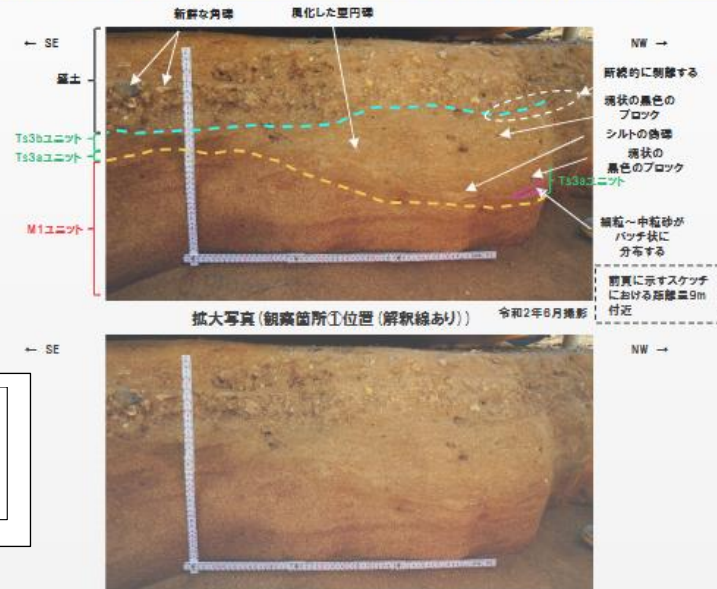
- M1ユニットは、明褐色～褐色を呈する砂で、細粒～中粒砂からなり、淘汰が良い、局所的に蕪理が認められる。
- Ts3aユニットは、褐色を呈するシルト混じり砂で、細粒～中粒砂がパッチ状に分布する。また、シルトの偽礫及び塊状の黒色のブロックが認められる。基底面は下位のM1ユニットを侵食している。
- Ts3bユニットは、暗褐色を呈する礫混じりシルト混じり砂で、風化した亜円礫及び塊状の黒色のブロックが認められる。
- 盛土は、暗褐色を呈するシルト混じり礫質砂～礫混じり砂～礫混じりシルト質砂で、層相変化が著しく、不均質な層相を示す。新鮮な角礫が混じり、層相の差異によりTs3bユニットとの境界は明瞭であり、その境界は断続的に剥離する。

北電資料、1-2(5/8),
195,
202

北電は、偽礫の存在を重視して、それが入る部分を Ts3a ユニットにしているが、偽礫とは、砂丘堆積物の表層部でよく見られる堆積構造の一つであって、それをもって、別な地層とすることはできない。逆に偽礫の存在は、北電の言う Ts3a ユニットが、M1 から続く砂丘堆積物の表層部であることを証明しているのである。

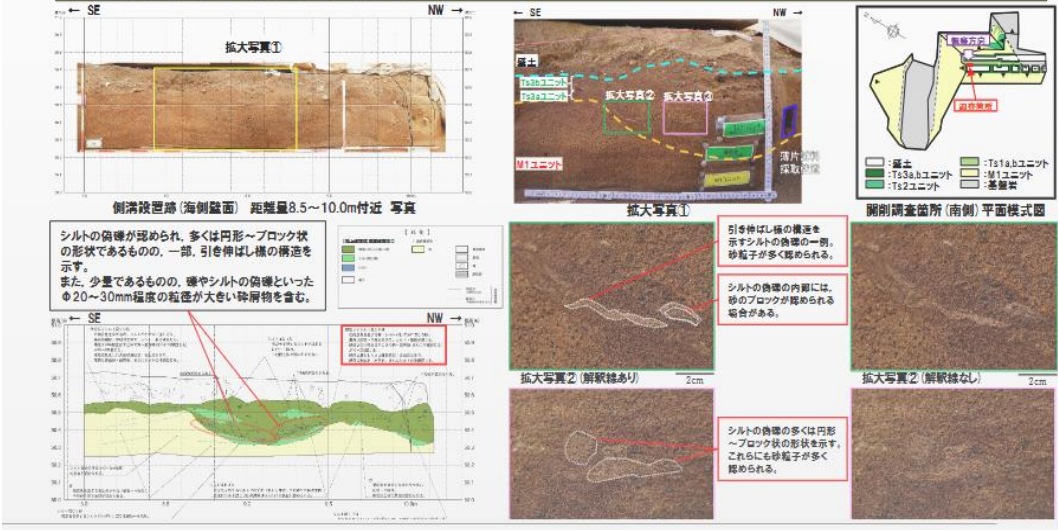
- 側溝設置跡(海側壁面) 距離呈8.5～10.0m付近におけるTs3aユニットにおいて、詳細観察を実施した。
- 当該ユニットにおいては、シルトの偽礫が認められ、多くは円形～ブロック状の形状であるものの、一部、引き伸ばし様の構造を示す。
- 当該箇所に認められる引き伸ばし様の構造を示すシルトの偽礫について、詳細観察結果及び薄片観察結果から、成因の検討を実施する。
- 引き伸ばし様の構造を示すシルトの偽礫には、以下の状況が認められる。
 - ・引き伸ばし様の構造を示すシルトの偽礫を含め、シルトの偽礫中には、砂粒子が多く認められる
 - ・シルトの偽礫には、砂のブロックが認められる場合がある

北電は、偽礫や、細砂～中粒砂がパッチ状に入る部分を、Ts3a ユニットとしているが、偽礫や、砂のパッチ、風化礫などは、砂丘の表面によく見られる堆積構造であり、また下位のM1ユニットを侵食している、というのは、すでに述べたように、砂丘堆積物には一般的にはラミナの切り合いに過ぎず、これらをもって、Ts3a ユニットを設定するのは正しくない。

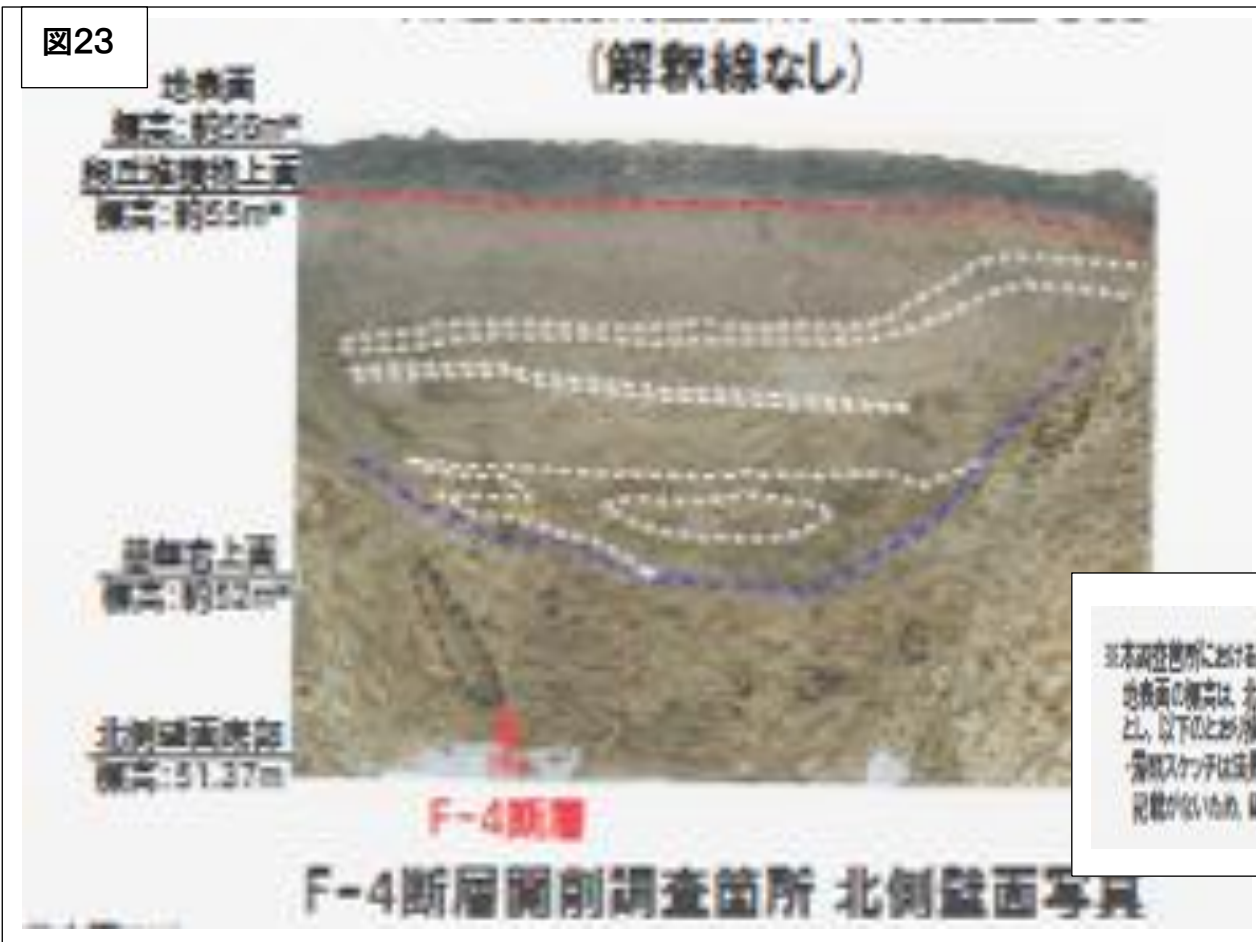
図23

30本調査箇所における基岩上面、段丘堆積物上面及び地表面の標高は、北側斜面底部の標高51.37mを基準とし、以下のとおり決定している。
 ・断面スケッチは実尺で記載されているが、断面勾配の記載がないため、断面勾配を1:1程度と仮定し、算出。

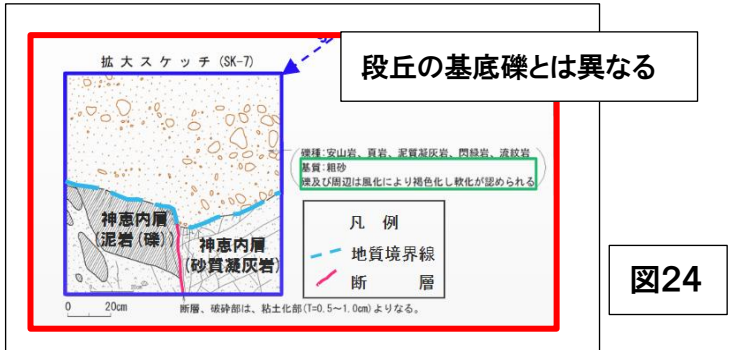
図24

段丘の基底礫とは異なる

北電は、測量さえ欠いた非科学的な調査結果から、この谷埋め堆積物は、Hm2面をつくる海成堆積物であると断定しているが、その根拠は科学的には認められない。海成層の根拠として、粗砂からなり、水平層が発達し、基底部に礫層があることなどを挙げているが、粗砂というのは図24の基底部スケッチの記載だけに過ぎない。また、層も水平ではなく、曲がったり乱れたりしている。基底部の礫も、角礫が混じり、乱雑な堆積を示し、本来の Hm2段丘の基底礫層が、円礫で、一方向のインプリケーションが発達するのとは全く異なっているからである。むしろ、斜面堆積物が谷を埋めた、氷期の谷埋め堆積物の特徴をよく示すからである。

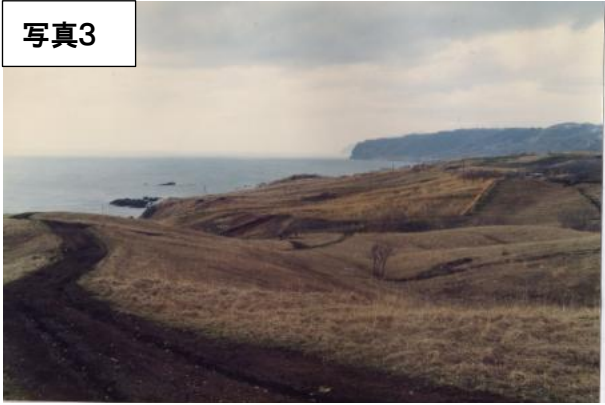
写真3

泊原発の敷地は、原発建設以前(1982年8月6日)に斉藤武一氏が撮影した貴重な写真3からも、また空中

写真からもわかるように、全体が、なだらかな周氷河緩斜面である(写真4の宗谷丘陵では、それが「北海道遺産」に登録されている)。北電の資料(図27)でも、表層部では、Toya、Spfa1などの年代を異にする火山灰が、層位を大きく乱されて入っており、これらの火山灰が降下、堆積した後、すなわち約4万年前以降、強力な周氷河作用(土壌の凍結・融解、永久凍土の存在にもとづく表層土壌の流動化)によって、表層部、数メートルは乱され、斜面下方に移動した「周氷河性斜面堆積物」となったことは明らかである。こうしたソリフラクション(クリオターベーション)を無視して、泊原発の敷地内の地形・地質を正しく解釈することは不可能であるにもかかわらず、北電はこれまで、そのような観点での解釈を全く行っていない(小野、2020:科学、90、102-112)。

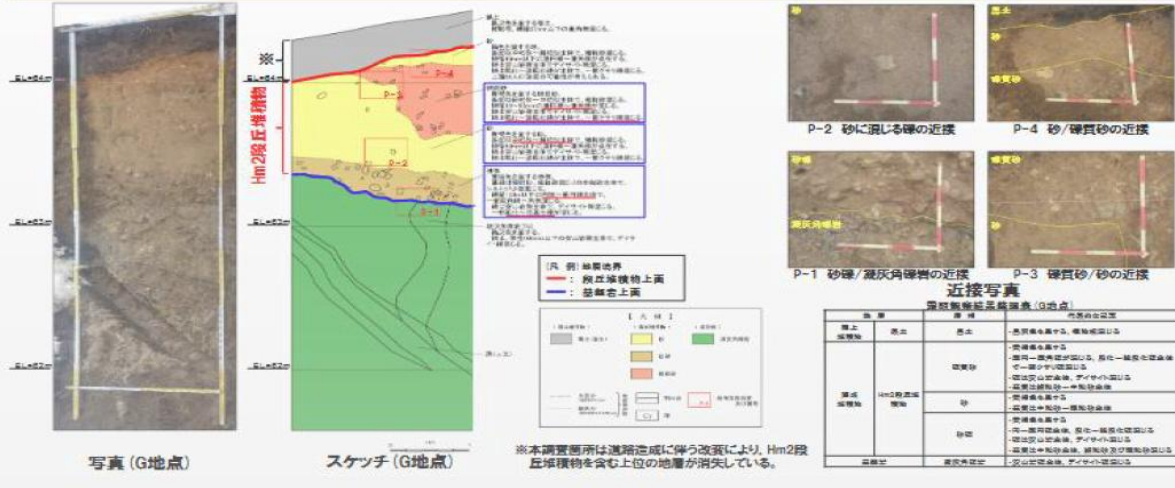
- 基盤岩(凝灰角礫岩、上面標高約63m)の上位に、海成堆積物(円～歪角礫の風化礫を主体とし、一部クサリ礫が混じる砂礫層及び中粒～粗粒砂主体の砂層)が認められる。
- 海成堆積物は、以下の理由から、Hm2段丘堆積物であると判断される。
 - ・本調査箇所はHm2段丘面付近に位置する
 - ・海成堆積物は、MIS9の海成段丘に認定された茶津地点(A-1トレンチ)におけるHm2段丘堆積物(基盤上面標高約62m)と標高が同程度である
 - ・基盤岩は緩やかな平坦面を有する
- 本調査箇所は道路造成に伴う改変により、Hm2段丘堆積物を含む上位の地層が消失している状況である。
- 明瞭な火山灰を含む地層は認められない。

北電は、G地点の地層を図28のように記載し、Hm2段丘面をつくる海成層だと断定している。しかし、北電の示す写真やスケッチを見ても、G地点の堆積物は、ほとんど成層しておらず、乱れている。礫も、海成層のような円礫ではなく、角礫が多い。基盤の直上に位置する、本来なら段丘面の「基底礫層」に当たる礫層も、それが本来の段丘面の礫層であれば、ほぼ円礫で、かつ、波の作用によるインブリケーション(一方的な傾斜をもった礫の配列)が特徴的であるが、G地点では全く異なっている、少なくとも、図28で北電が示したG地点の地層の特徴は、すべて斜面堆積物に合致するので、これをHm2面の段丘堆積物(海成層)とするのは誤りである。

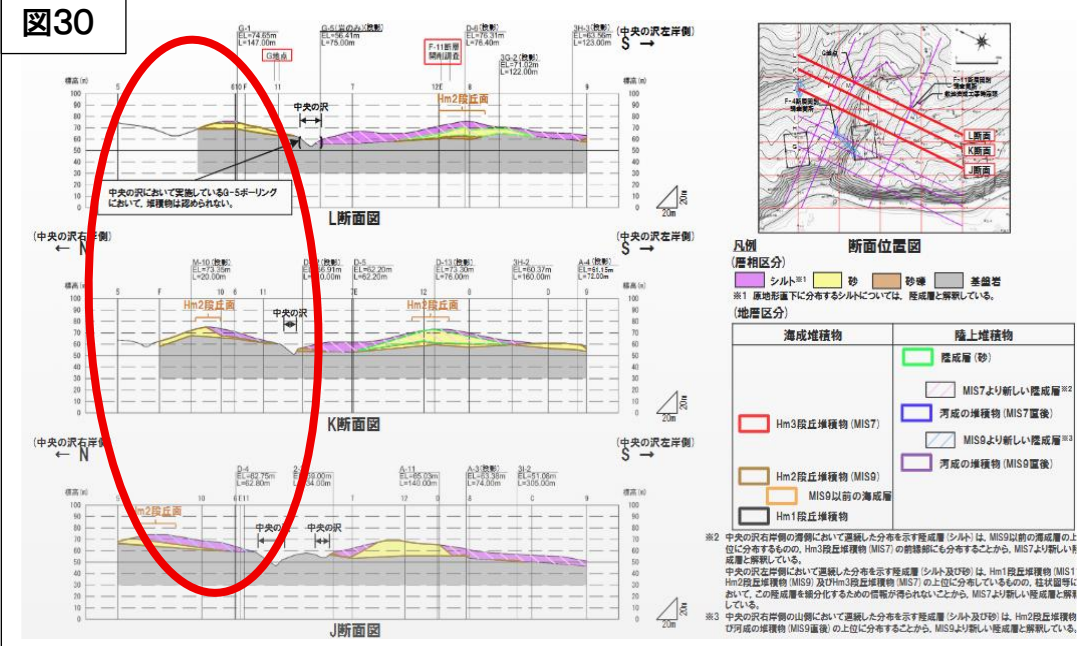
図30

③-1 中央の沢付近のHm2段丘堆積物の分布状況 -断面図 (2/4) -

⑩断面では、厚いシルト質斜面堆積物を認めている、⑪断面でも、北電は斜面堆積物が分布するとしており、ただ、黄色い砂と、シルト質斜面堆積物の区分を具体的にどのようになっているのか、明らかにしていない。

斜面堆積物は、砂質にもシルト質にもなりうるので、連続性からすれば、すべて周氷河性斜面堆積物と考えるべきである。

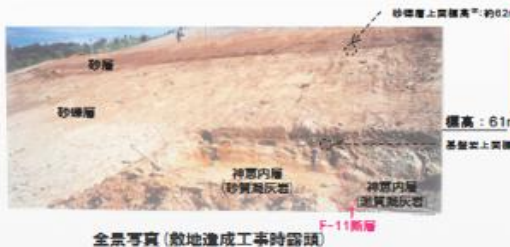
- F-11断層開削調査箇所付近に位置する敷地造成工事時露頭において、露頭観察を実施している。
- 本露頭では、基盤岩(上面標高約61m)の上位に、垂内~垂角塚のクサリ礫を含む砂礫層が認められるが、F-11断層が確認される範囲の直上では、基質が赤褐色シルトである(右下图参照)。
- このため、本露頭に認められる堆積物の層相は、同様な形状及び性状の礫が一樣に認められるが、**基質は層相変化を示しているものと推定される。**

※本調査箇所は、3号貯留池工事において既存の地層を掘削した際の断面(1m程度の深さに相当)に相当していることから、本調査箇所の地層と上層部は、概算61mよりわずかに低いものと思われる。

図31で北電は、この堆積物の基質が、赤褐色のシルトからなることを認め、Hm2 段丘をつくる海成層の基質は一般に砂質であることから、「ここだけ基質が層相変化を示している」と説明している(黄色い枠内、4~5 行目、赤下線部)。段丘堆積物の基底部であれば、一般に基質は砂質であり、ここだけが層相変化した、というのは、あまりに一方向的な説明である。

基質が、そのように赤褐色シルト質であるのは、より古いHm1 面などの、風化したシルト質の物質が混じった周氷河性斜面堆積物であるからこそであり、そのような可能性を否定できない以上、そこだけ、正当な根拠もなく「層相が変化した」と解釈するのは、あまりに一方向的な解釈である。

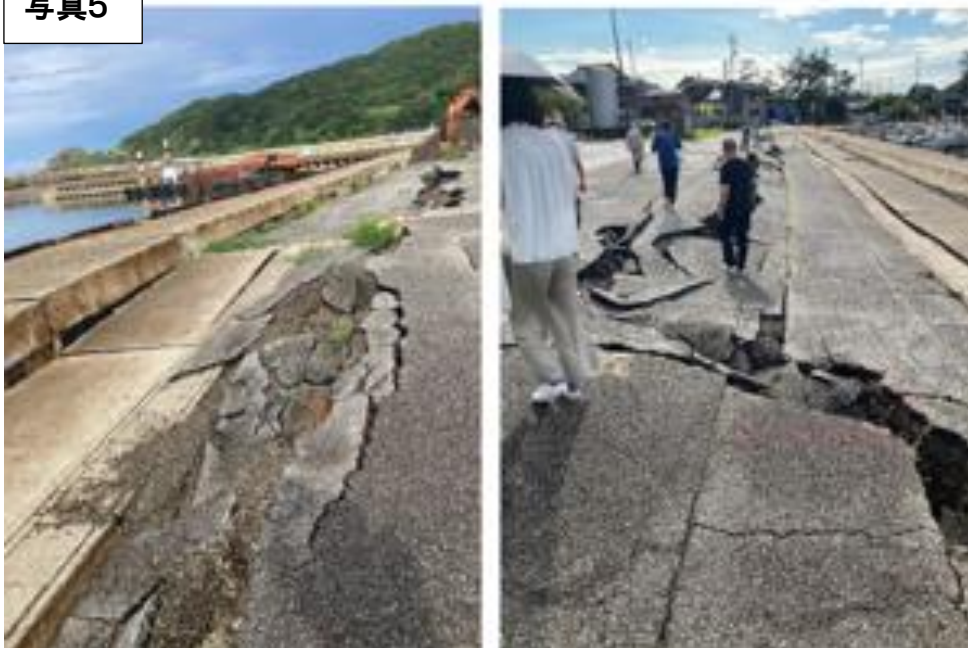
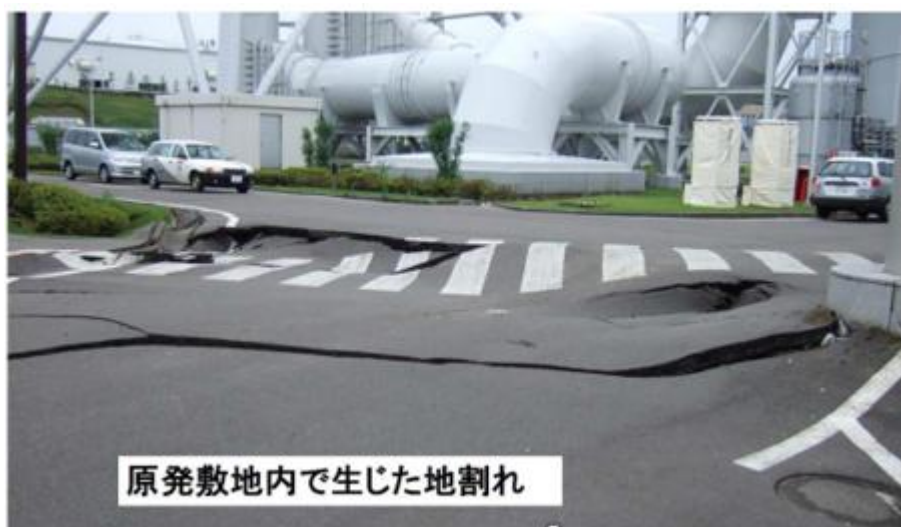
写真5

能登半島地震では、写真5のような海岸部の地割れが生じ、また中越沖地震では、砂丘の上にある柏崎刈羽原発でも地割れや不等沈下、液状化が生じた。泊原発のように厚い埋戻土の上では、隆起は一概には生じない可能性を否定できない。また北電は、軟弱な地層が分布する敷地の海岸側では、5mの沈下が生じることも認めている。不均等な隆起と沈降によって、敷地内の重要施設や、緊急車両の通行の機能が損なわれる可能性は否定できない。北電は「液状化、揺すり込み沈下等の周辺地盤の変状の影響を考慮した場合においても、その安全機能が損なわれるおそれがないように設計する方針とする。」と述べているだけであり、具体的に、どのような対策がとれるのか、明らかにされていない。このような段階で審査を「合格」にさせるのは不合理だからである。

原発敷地内で生じた地割れ

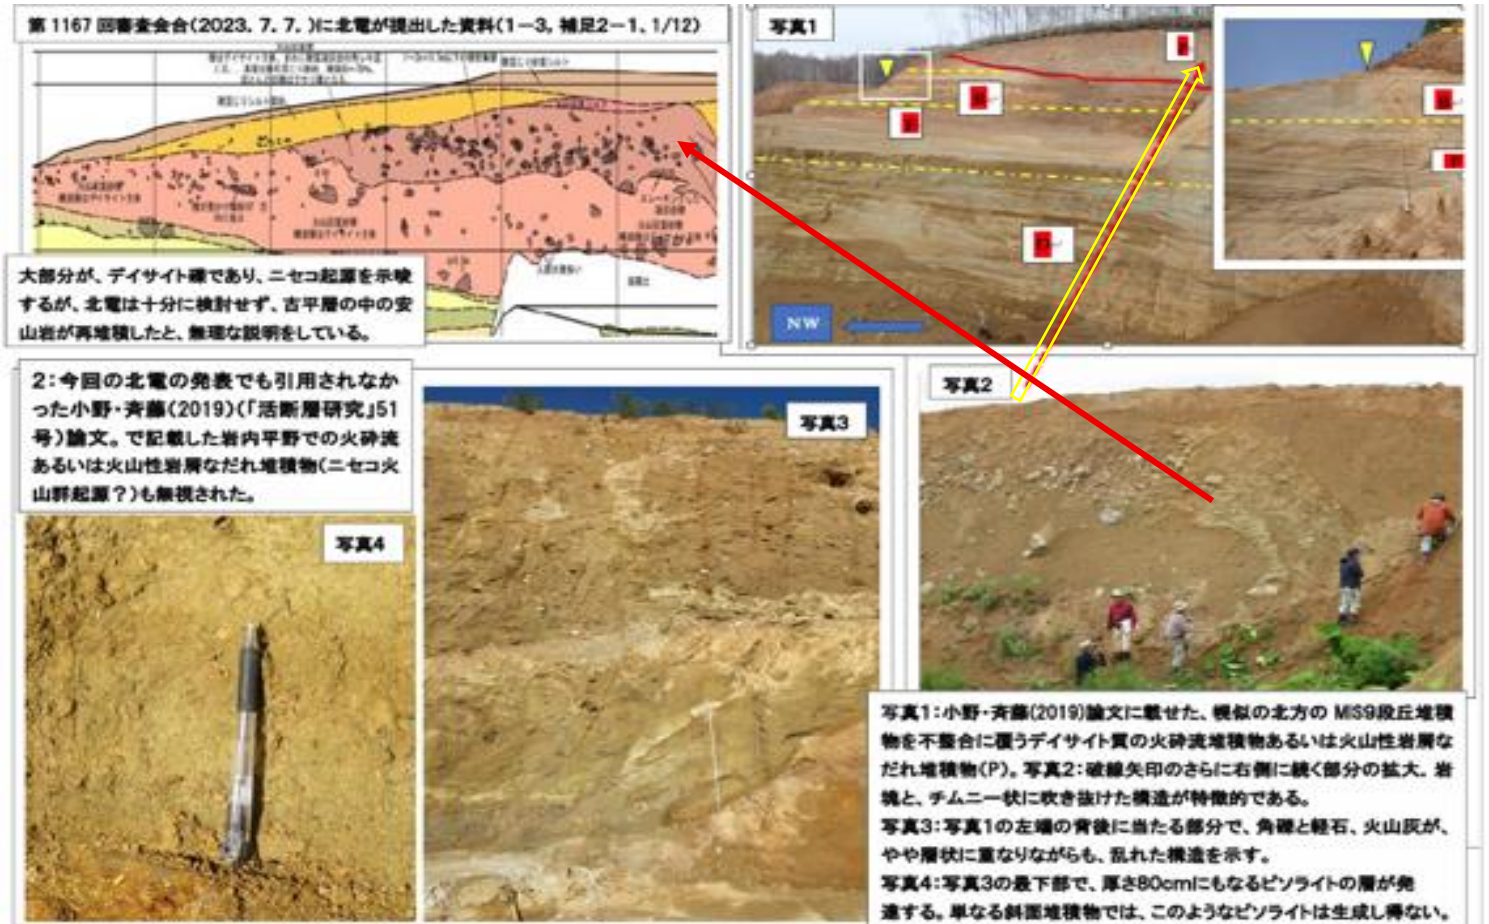
図38

小野・斉藤(2019)、活断層研究51, 27-52に記載した、ピソライトを底部にもつ幌似の火砕流状堆積物。

写真1: 露頭の全景。最上部(p)が火砕流状堆積物。写真2の、チムニー状の軽石層の露出していた位置との対応関係を黄・赤線で、北電の記載した図における対応関係を赤線で示す。

規制委が、小野・斉藤(2019)論文を検討すべきであるとしたことは評価できるが、図37, 38に示す2017～18年調査時の、火山灰質、軽石質の堆積物が広く観察できた露頭が、土取りによって人為的に掘削されてほとんど消失し、ほとんど火山性の物質が見えなくなった時点でいくら調査を命じても、結果がちがってくるのは当然である。論文が出た2019年時点で、なぜ規制委は北電に、その調査を命じなかったのであろうか。そもそも北電が自ら、露頭条件の良い時に調査しない態度こそ問題である。わずかに残った礫の全岩化学組成分析では、ニセコ火山の既存の火山岩とは一致しないが、しかし、ニセコ火山群の化学成分と全く異なるわけではない。何より、この火砕流状堆積物は、初めて発見されたものであるから、これまでニセコ火山群では知られていなかった噴出物である可能性を否定できない。礫の大部分はデイサイト(石英安山岩)だったのであり、これほど、デイサイトが多いのは、ニセコ火山群が給源である可能性を示唆している。

これに対して、北電が、丸い粒子を探して、分析し、中に微化石が入っているの、ピソライトではないと結論したのは、写真1では、黄色い破線より下に露出する前浜堆積物(F)の中であり、位置は、この大きな崖の右端(この写真の範囲よりさらに右)であり、標高も約45mほどであって、小野・斉藤(2019)がピソライトを観察・記載した場所とは全く異なっている。
