全文公開/「吉田調書」から見えてきたもの
2014.10.15 もっかい事故調

「現場」との「距離」 —事故時の対応をめぐって—

上澤千尋
Image © 2014 DigitalGlobe
原子力資料情報室

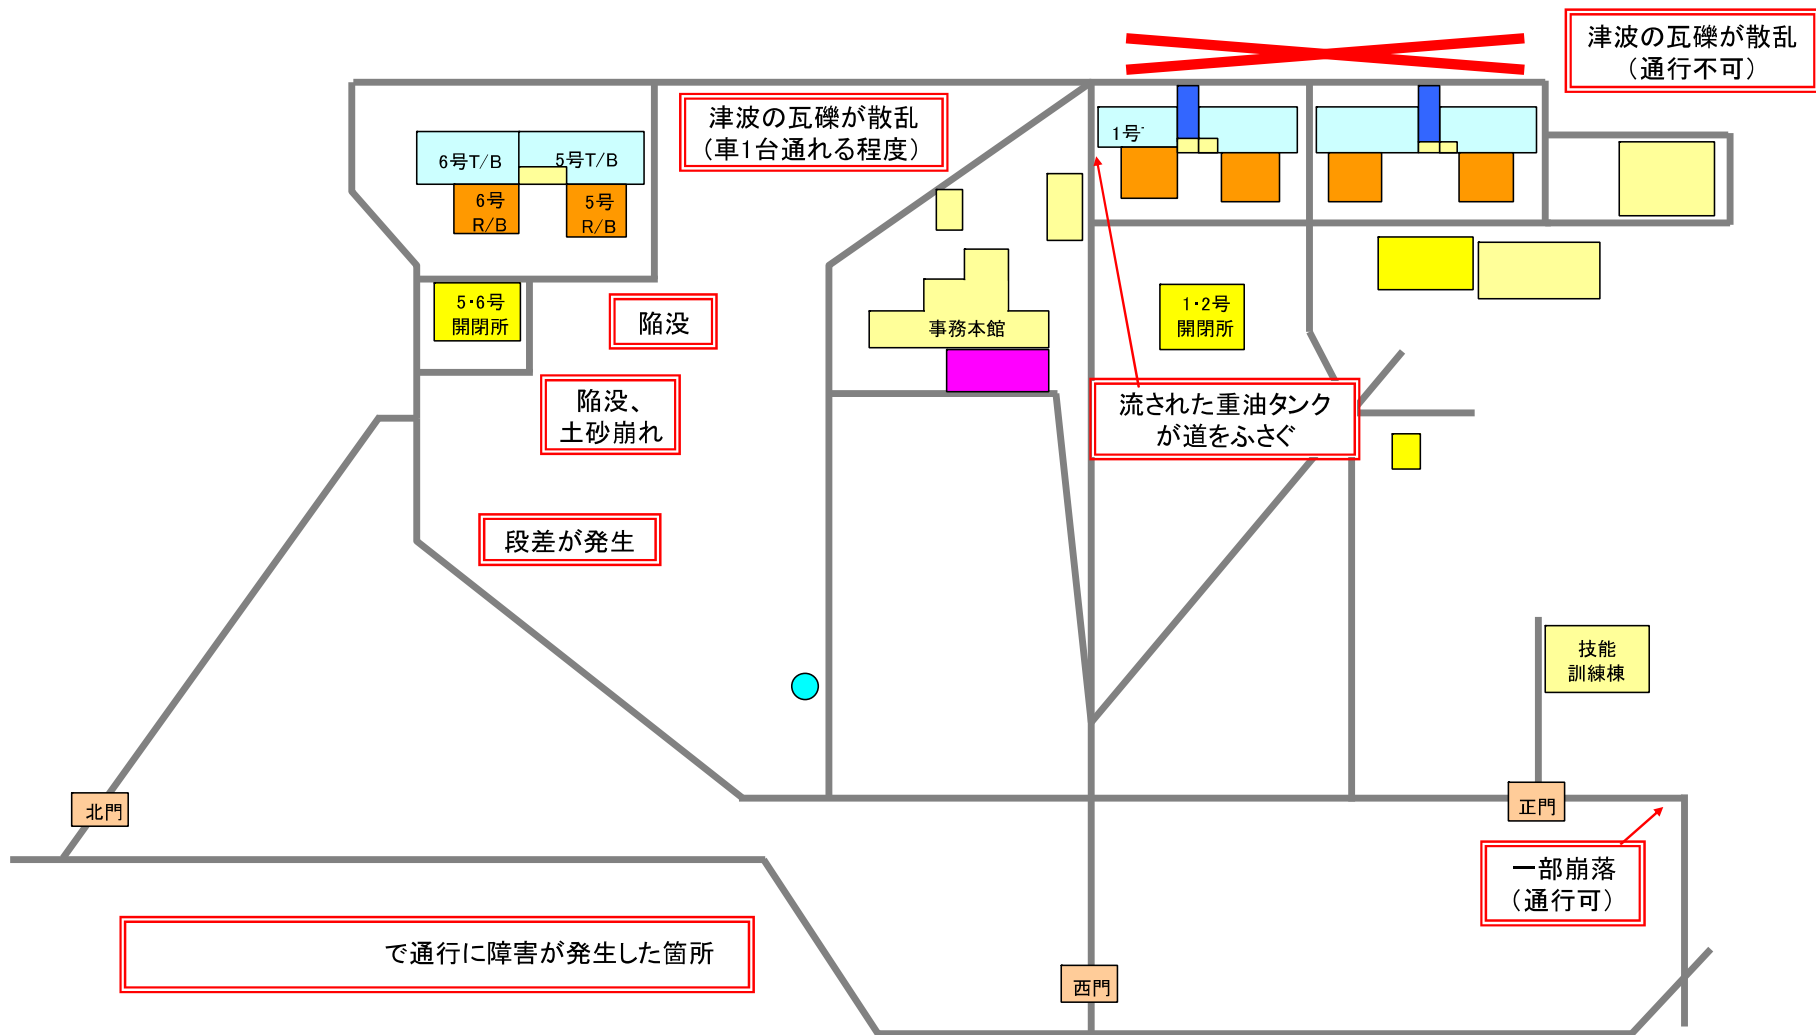
地面上の2地点間の距離を測定

地図上の距離:	0.37	km
地上の距離:	0.37	
機首方位:	123.29	度

- 免震重要棟から1号炉の中央制御室までの直線距離は400メートル足らずだが、電気がないため通信機器が使えず、炉内パラメータの伝達の1回のやりとりに1時間を要することもあった。
- 原子炉水位計をはじめとする計測装置の信頼性に疑問。
